N/I "ARQUIPÉLAGO"
CADERNO DE ENCARGOS
REL. N.º 20.0008 MA1 – 03FEV2020

CADERNO DE ENCARGOS N.º 20.0008 MA1
NAVIO "ARQUIPÉLAGO"

Requerente : SRMCT – Direcção Regional das Pescas.

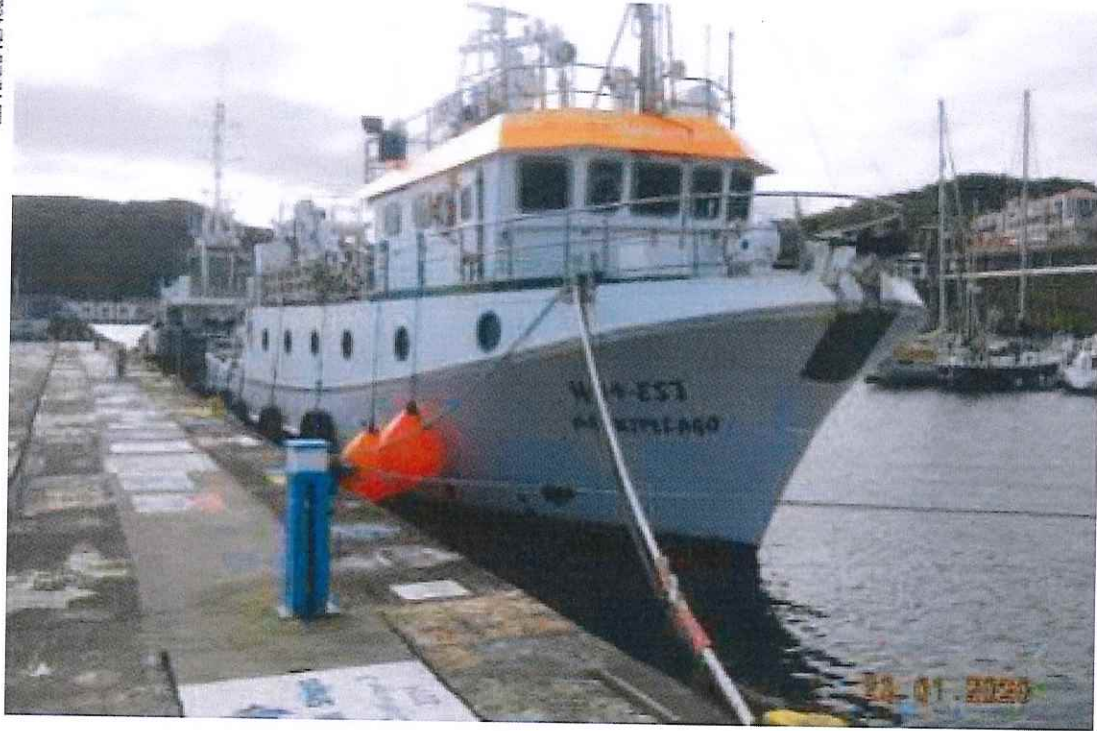
001

1. Pintura da pala com tinta fluorescente e repintar nome do navio – FOTO 1.

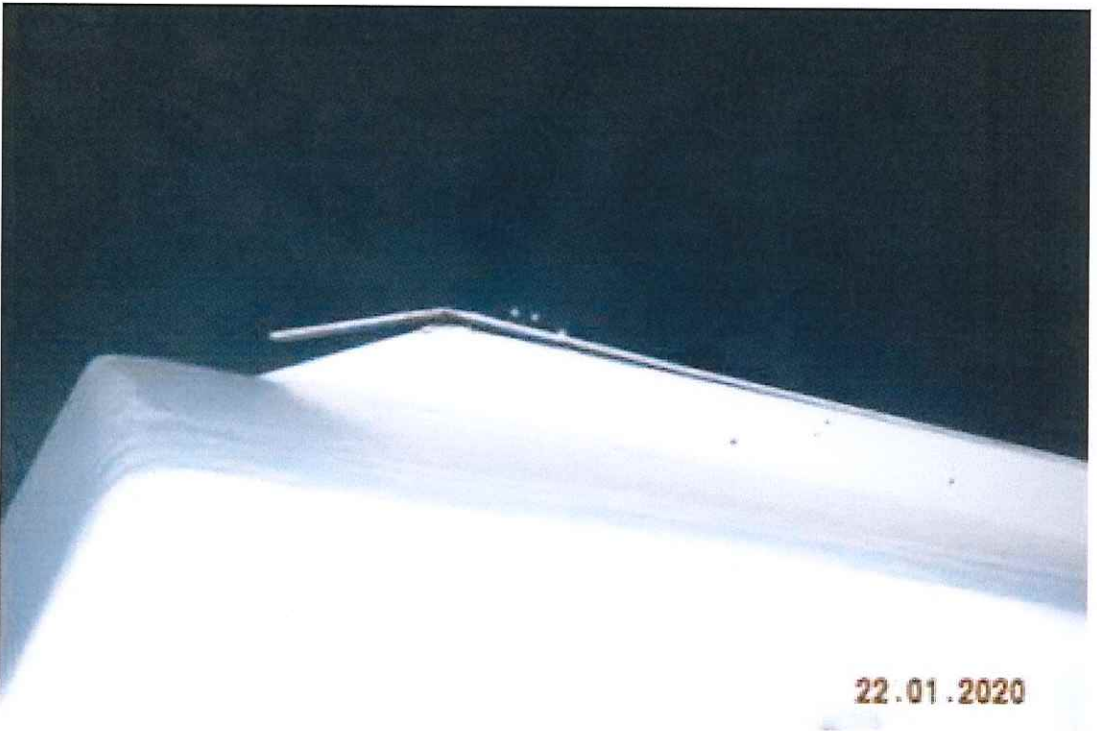
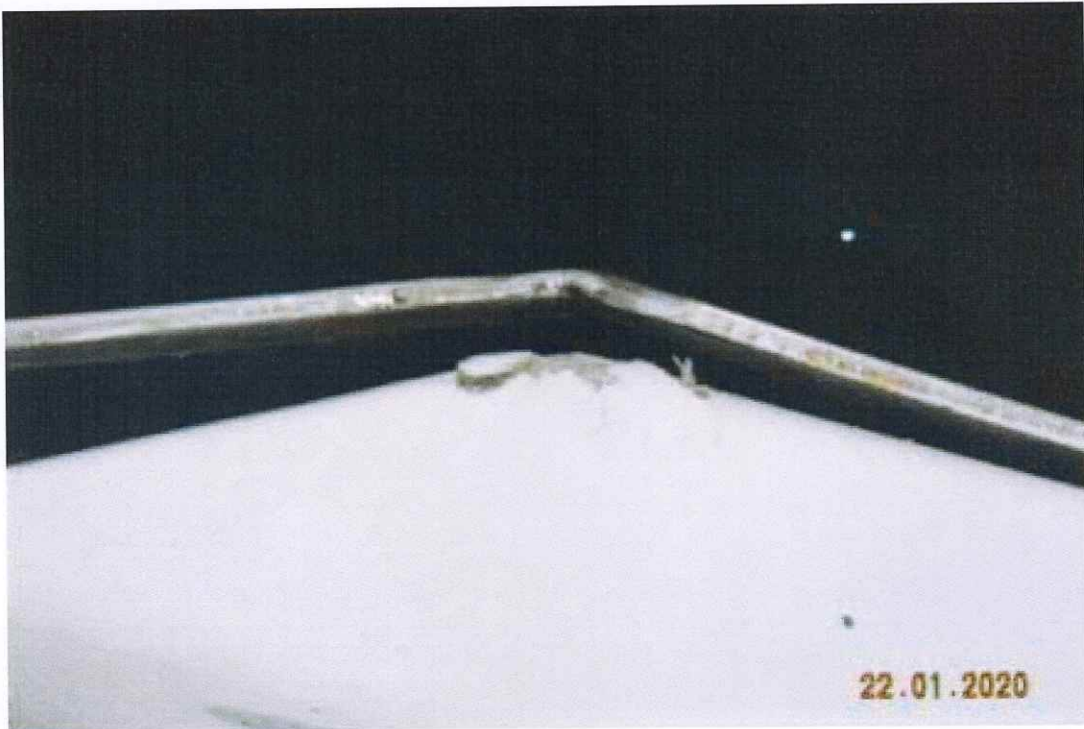
3. Barra em inox de protecção do verdugo na alheta de BB. Extrair 8 parafusos partidos e fornecer e instalar 8 (OITO) parafusos novos de cabeça de embeber em inox. Reparar a extremidade do canto do verdugo a ré com PRFV – cerca de 200X200 – FOTOS 10 e 11.

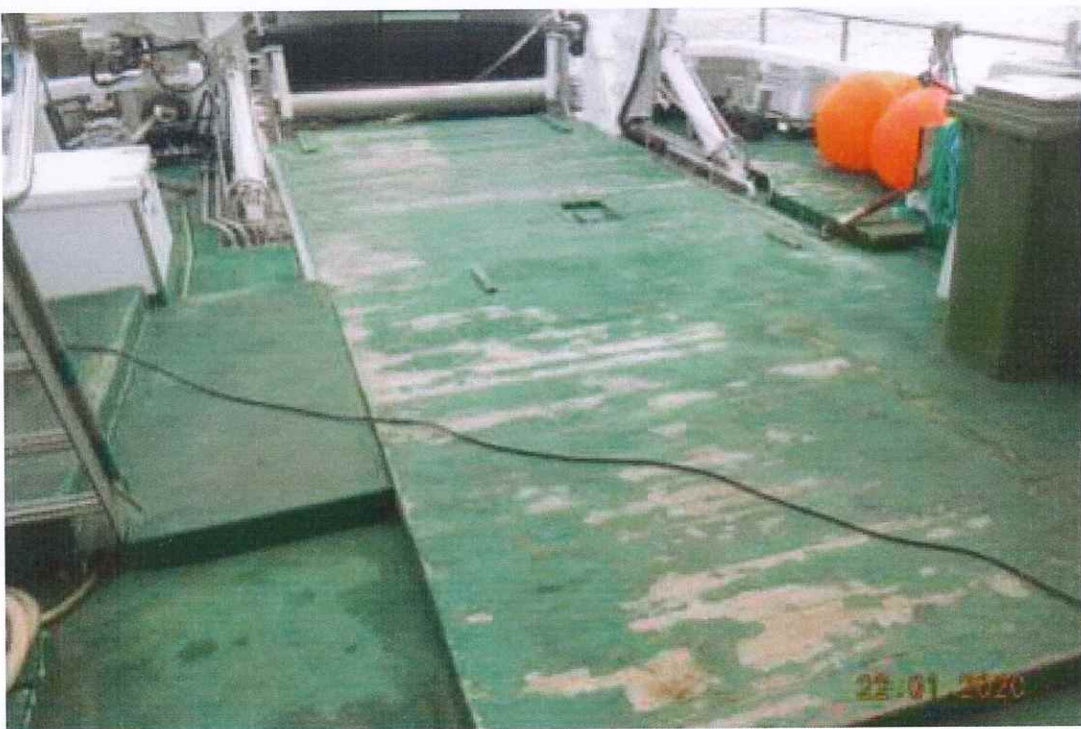
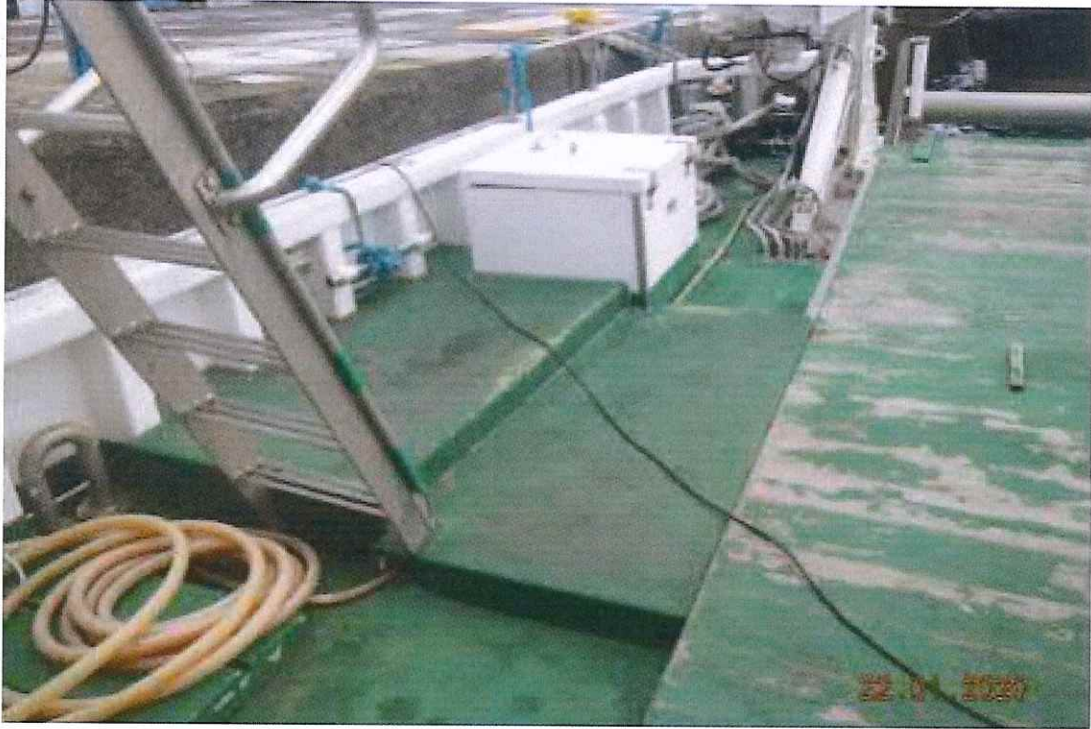
1. Levantamento de todos os estrados amovíveis em madeira e P.R.F.V. (6 no total de várias dimensões) e faixa de régua de madeira a ré. Lixagem mecânica do pavimento para remoção de irregularidades. Pintura geral do pavimento com primário e acabamento a cor verde. Raspagem dos estrados e régua de madeira em estaleiro e pintura pelo interior e exterior com tinta verde. Colocação dos estrados e régua no lugar. Nova pintura final global a cor verde sobre o pavimento e estrados de madeira e P.R.F.V. com acabamento a areia (antiderrapante) – total de cerca de 150 m2 – FOTOS 12 e 13.

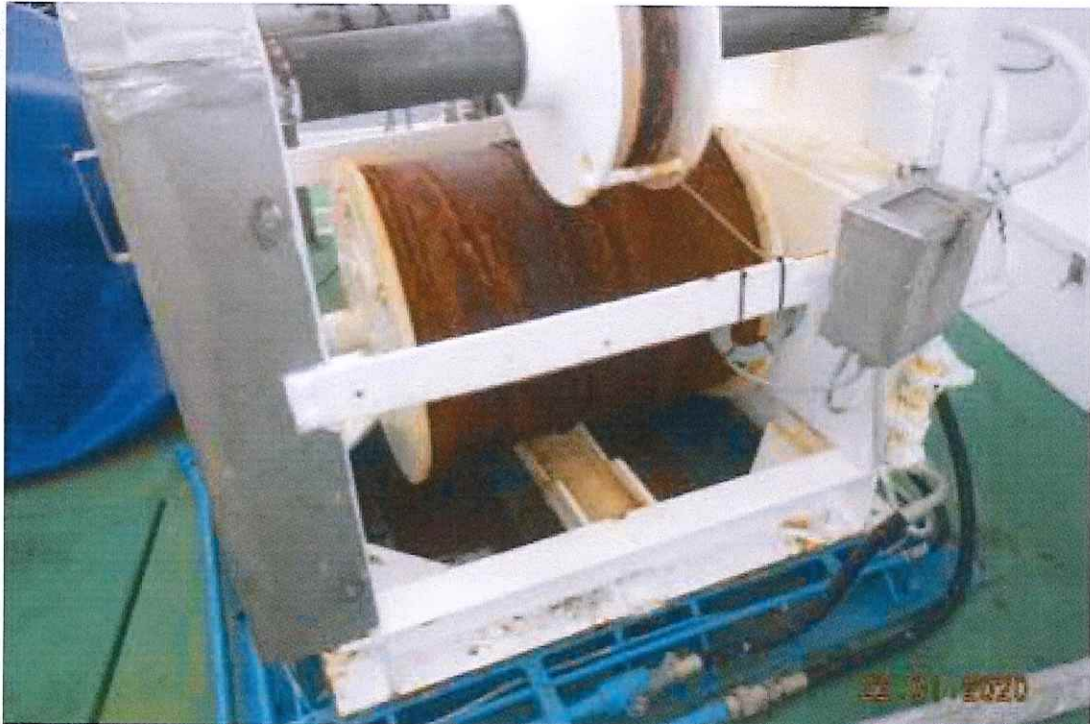
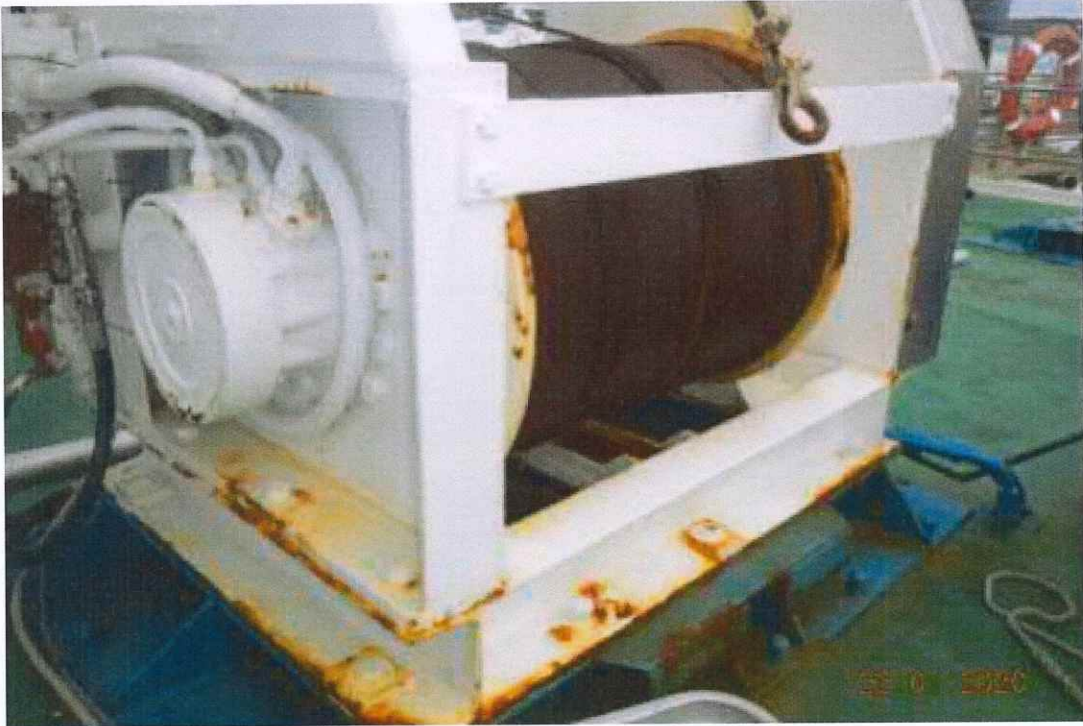
1. Guincho CTD – picagem manual mecânica de toda a sua estrutura em aço. Pintura com primário e acabamento a branco com duas demãos – FOTOS 14 e 15.

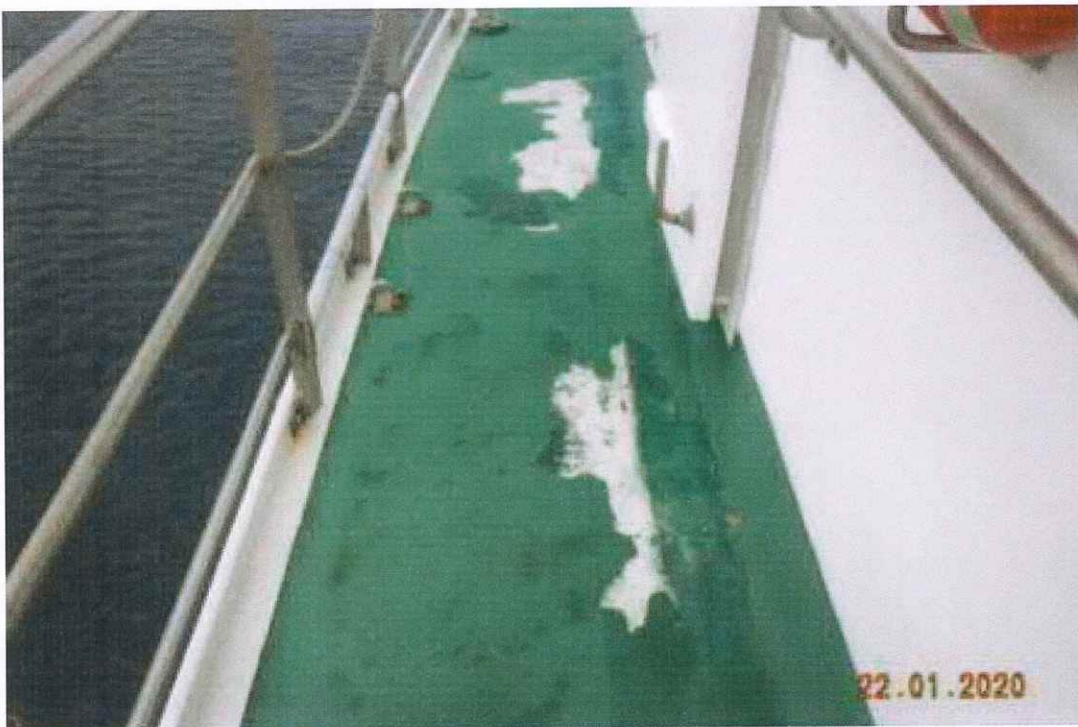
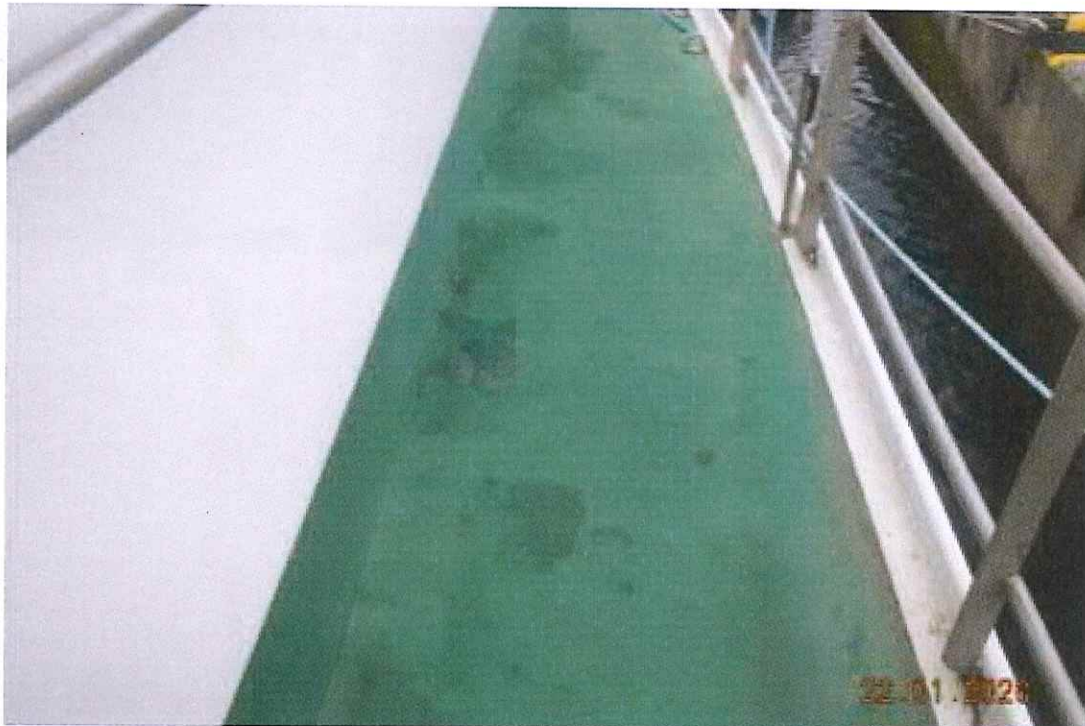
1. Pavimentos laterais a BB e EB da ponte de comando – duas faixas a BB e EB com uma área de cerca de 2,5 m2 cada. Lixagem mecânica até à estrutura em PRFV. Aplicação

de mantas em resina epóxida e nivelamento. Pintura com primário e acabamento a verde das zonas intervencionadas – FOTOS 16 e 17.

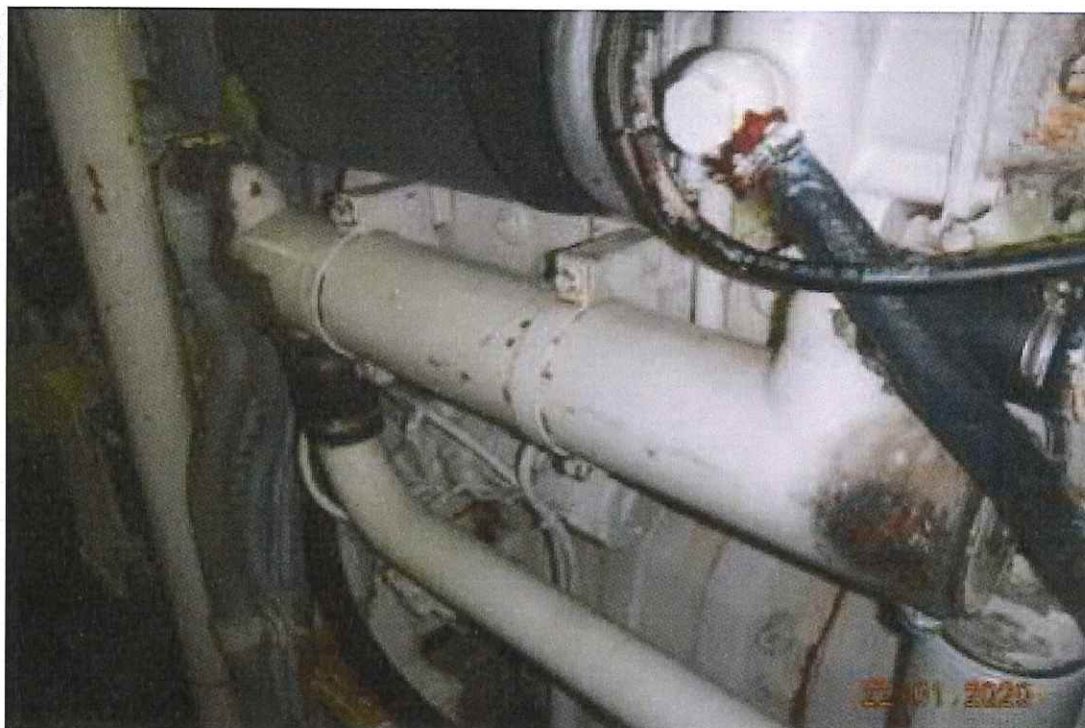
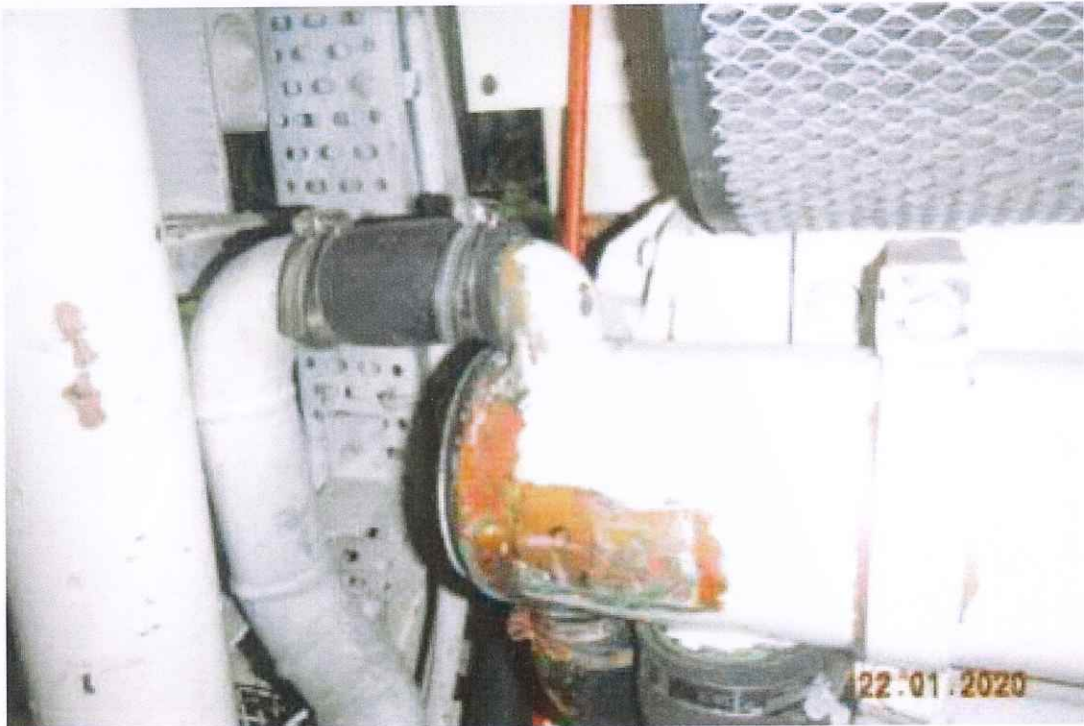
1. MOTOR DO GRUPO GERADOR PRINCIPAL N°1– CUMMINS, modelo 6BT5.9G(M) 113 hp, N° 21137924.
 - a) Substituir o refrigerador de água salgada / doce de circulação por outro novo original Cummins – FOTOS 18 e 19.
2. MOTOR DO GRUPO GERADOR PRINCIPAL N°2– CUMMINS, modelo 6BT5.9G(M) 130 hp, N° – FOTO 20.

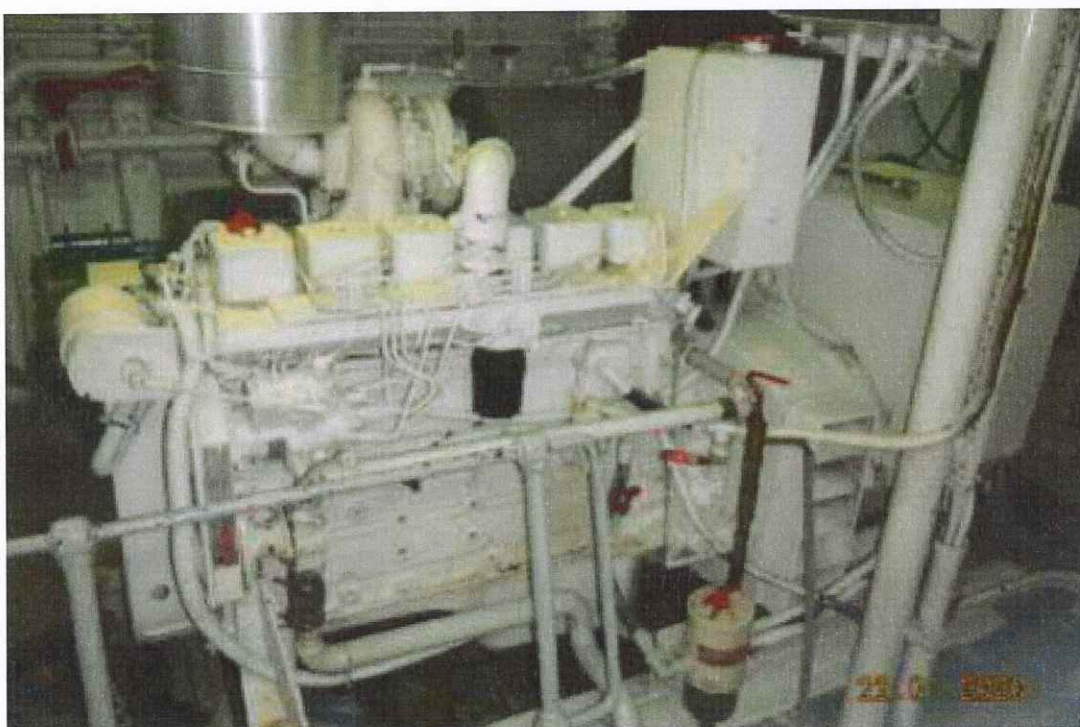
020

Efectuar a descarbonização das cabeças de cilindro, implicando os seguintes trabalhos:

- a) Cabeças de cilindro (6) – verificar sedes e obturadores e rectificar se possível. Considerar a eventualidade de ser necessário substituir sedes, válvulas, guias, roletes, impulsores, vedantes, o'rings, etc.
 - b) Reparar os injectores substituindo os bicos por novos originais Cummins.
 - c) Conjunto de juntas, o'rings, retentores, parafusos, manguitos e braçadeiras, filtros de ar, filtros de combustível e óleo. Nova carga de óleo na câmara de manivelas.

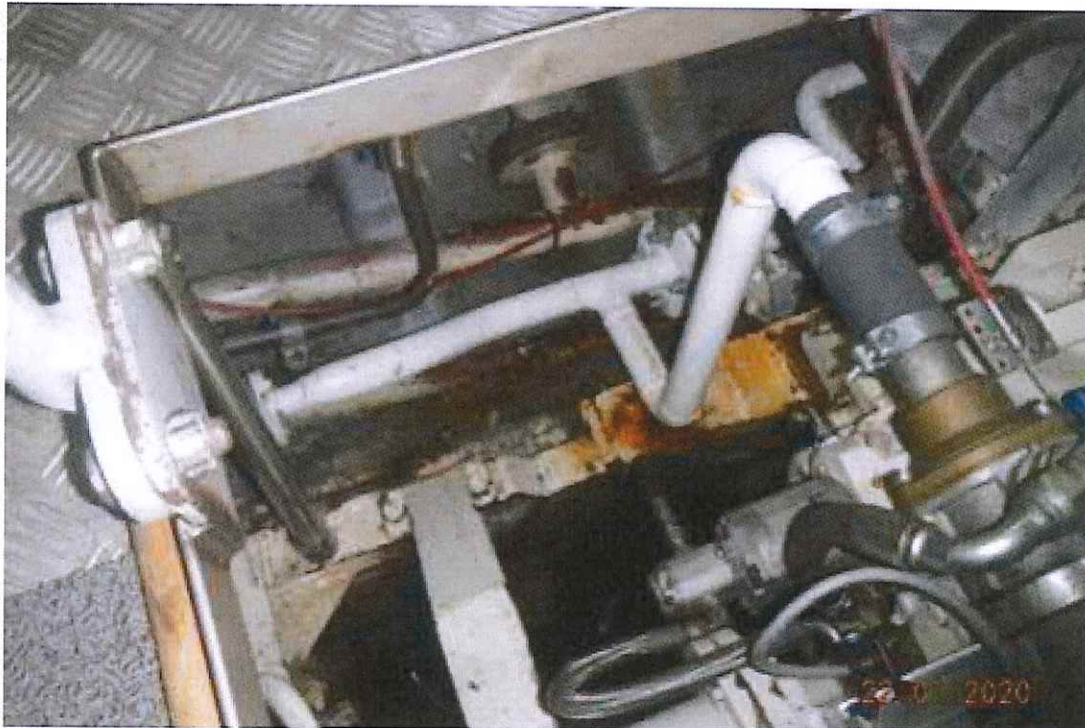
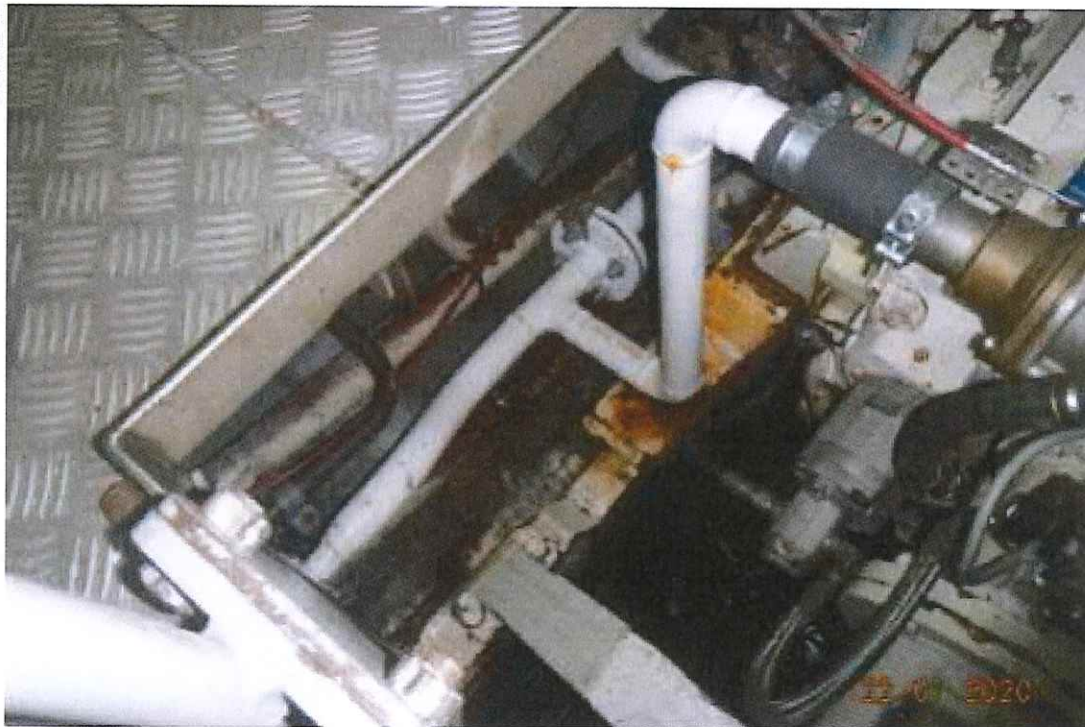
1. Substituir de 3000 de tubo de água salgada em aço galvanizado pelo interior e exterior com 2" e redução para 1" com falanges. Uma picagem de 2" com duas curvas a 90° terminando com boca aberta para manguito – FOTOS 21 e 22.

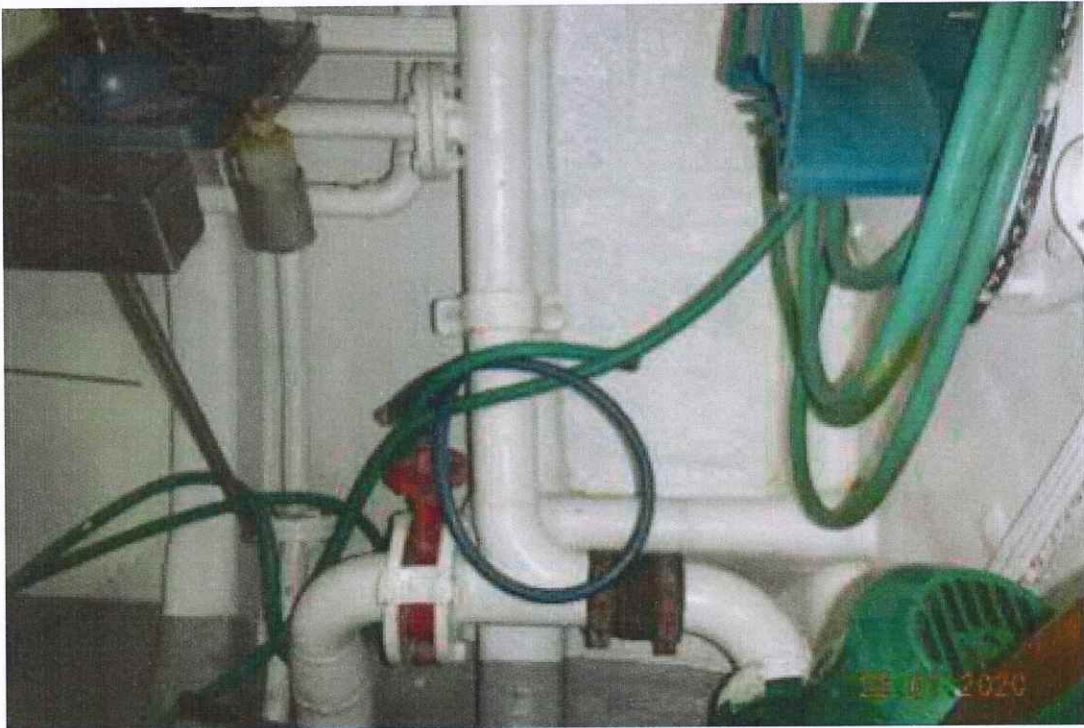
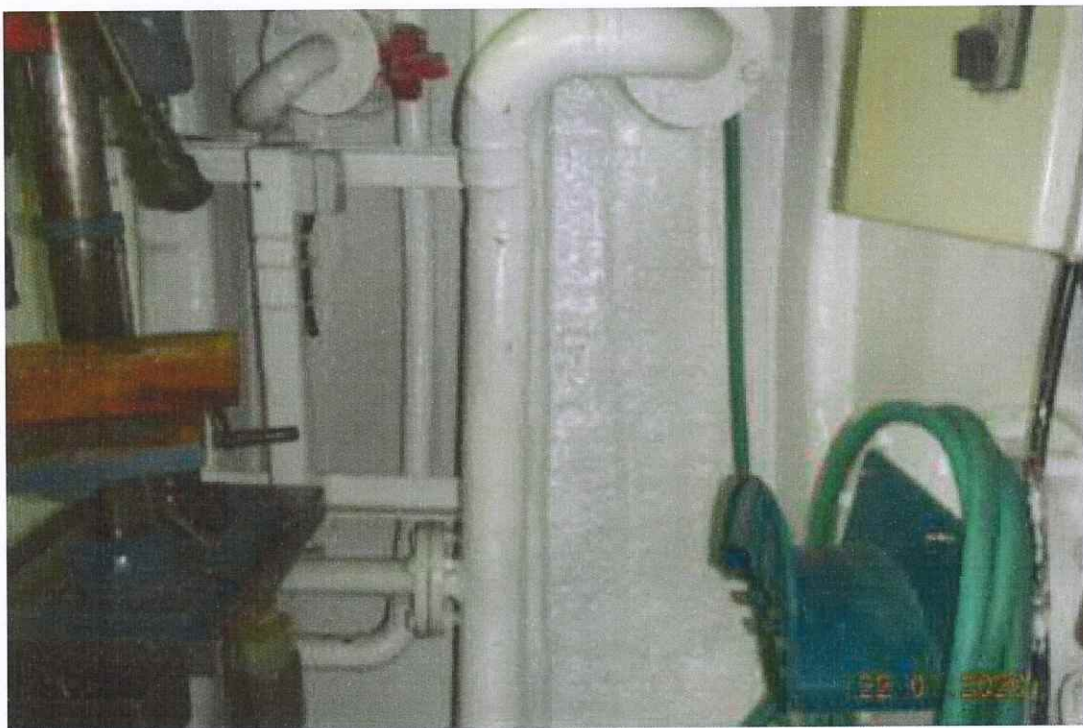
Substituição de uma tubagem em aço galvanizado pelo interior e exterior de 3" com duas secções num total de cerca de 2000. Secções falangeadas (2 falanges de 3") uma boca aberta, duas curvas a 95° e uma picagem de 2" com falange de 2". Tubagem localizada entre a caixa redutora da máquina principal e a saída da bomba dos condensadores – FOTOS 23 e 24.

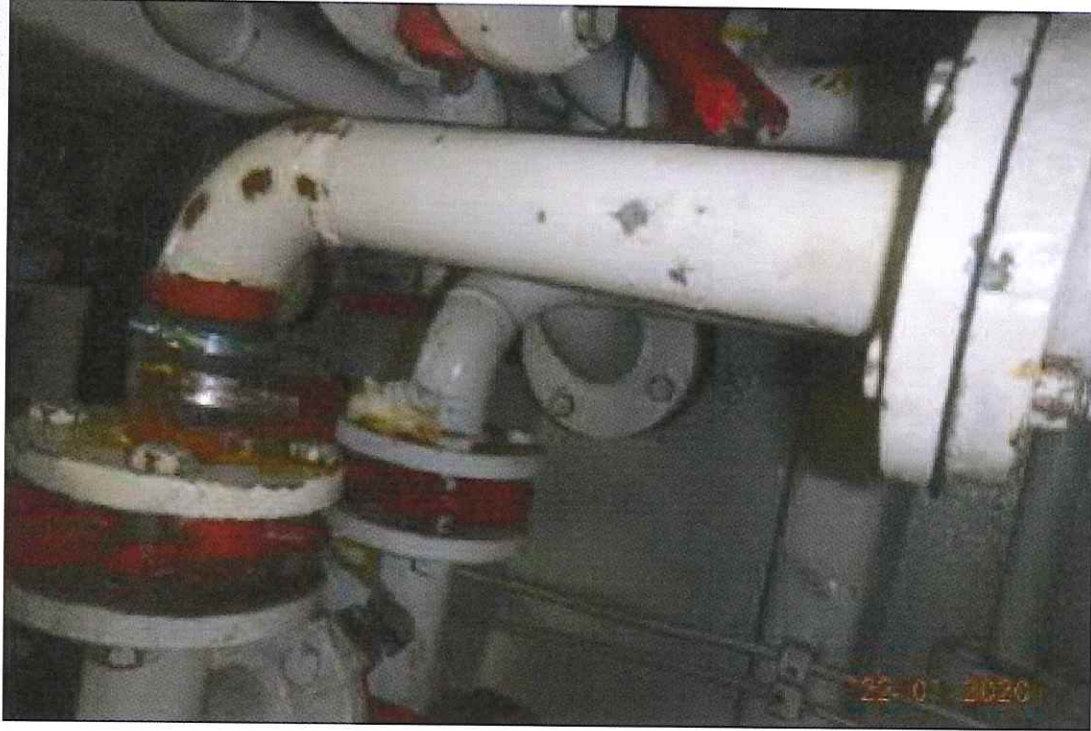
025

1. Substituição de 1000 de tubo (água salgada) em aço galvanizado pelo exterior e interior de 2", com uma curva de 2" de 90° e canhão aberto para manguito – FOTO 25.

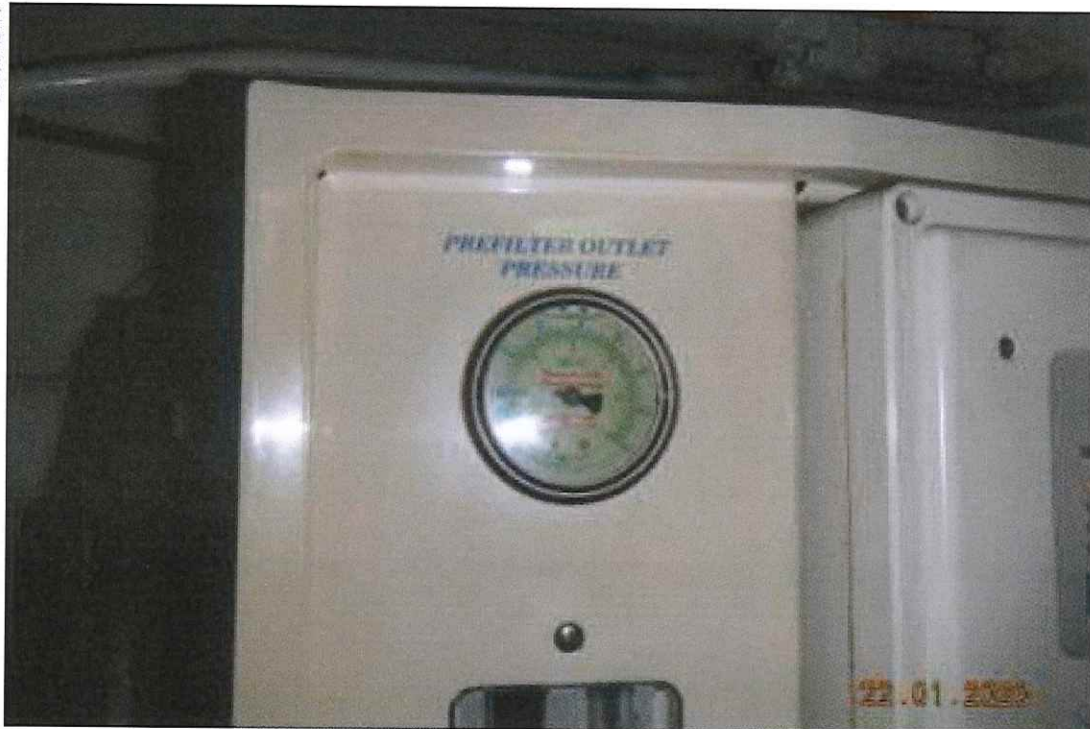
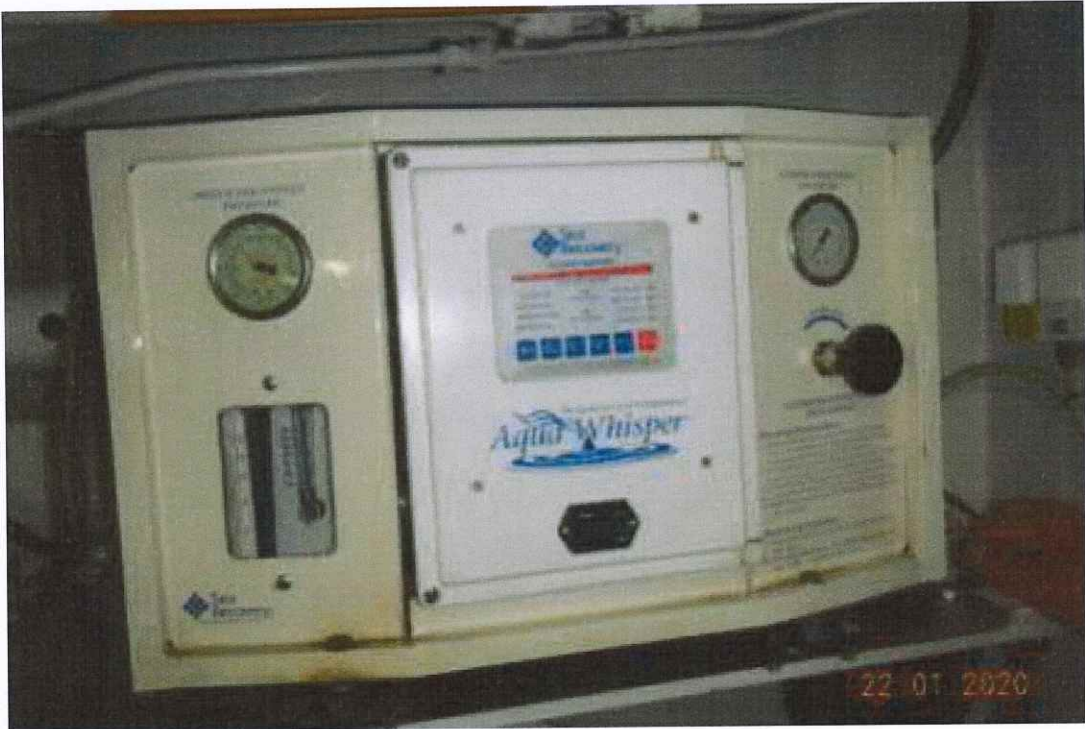
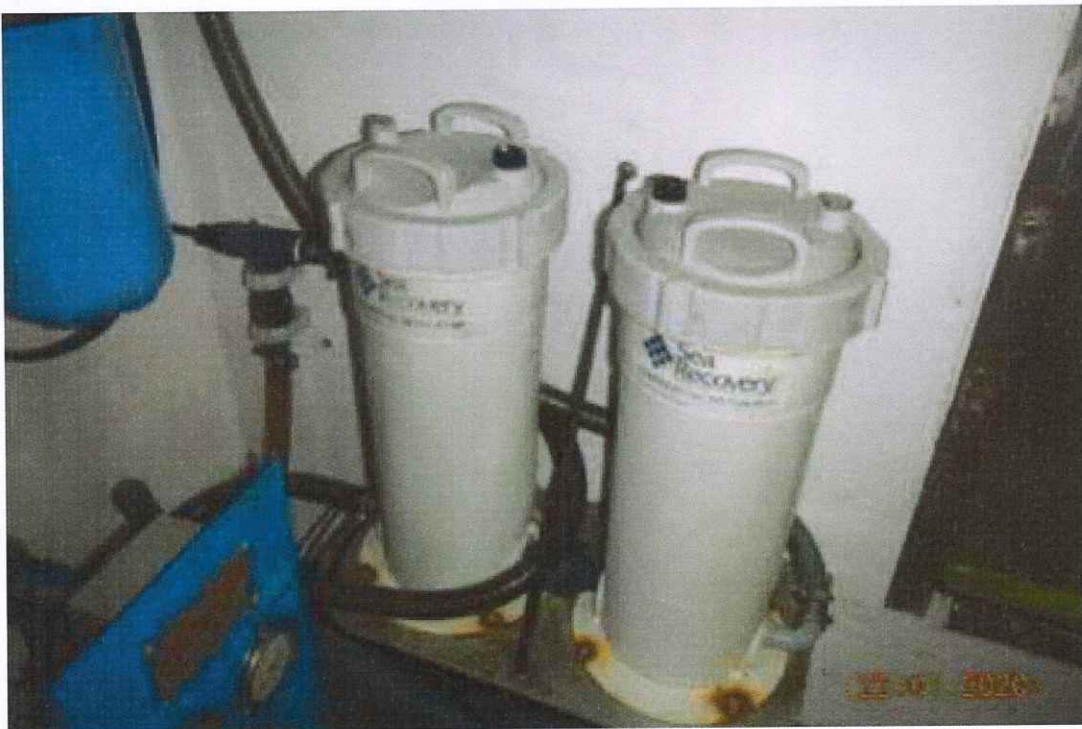
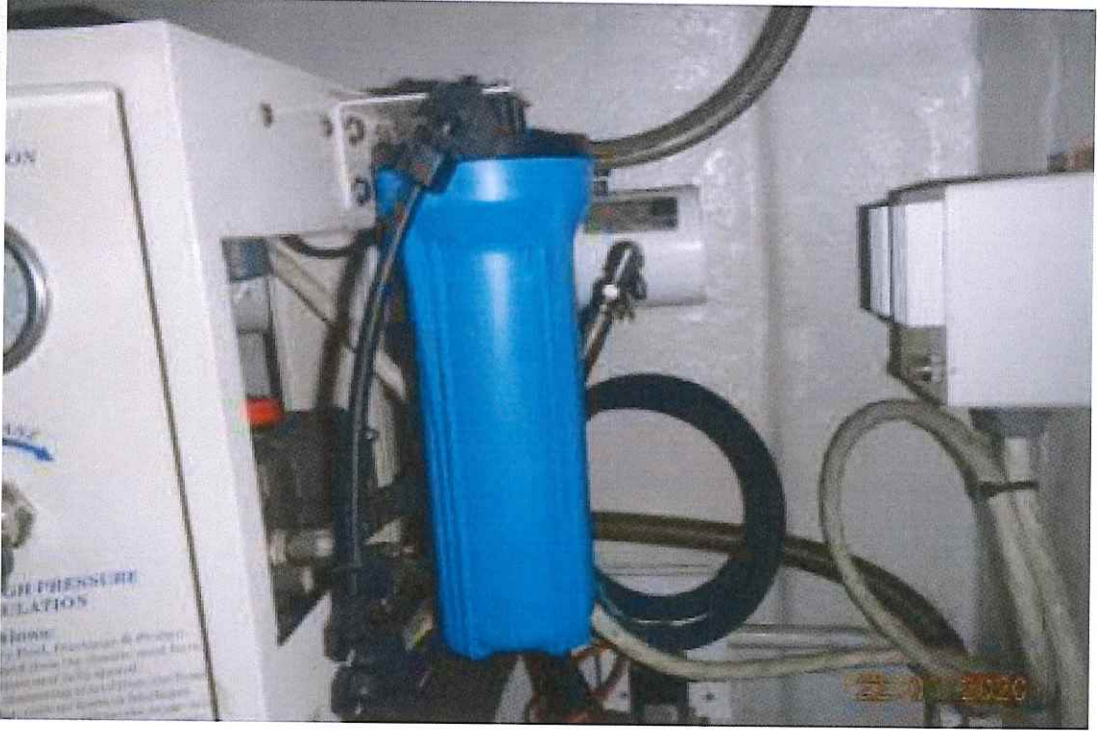
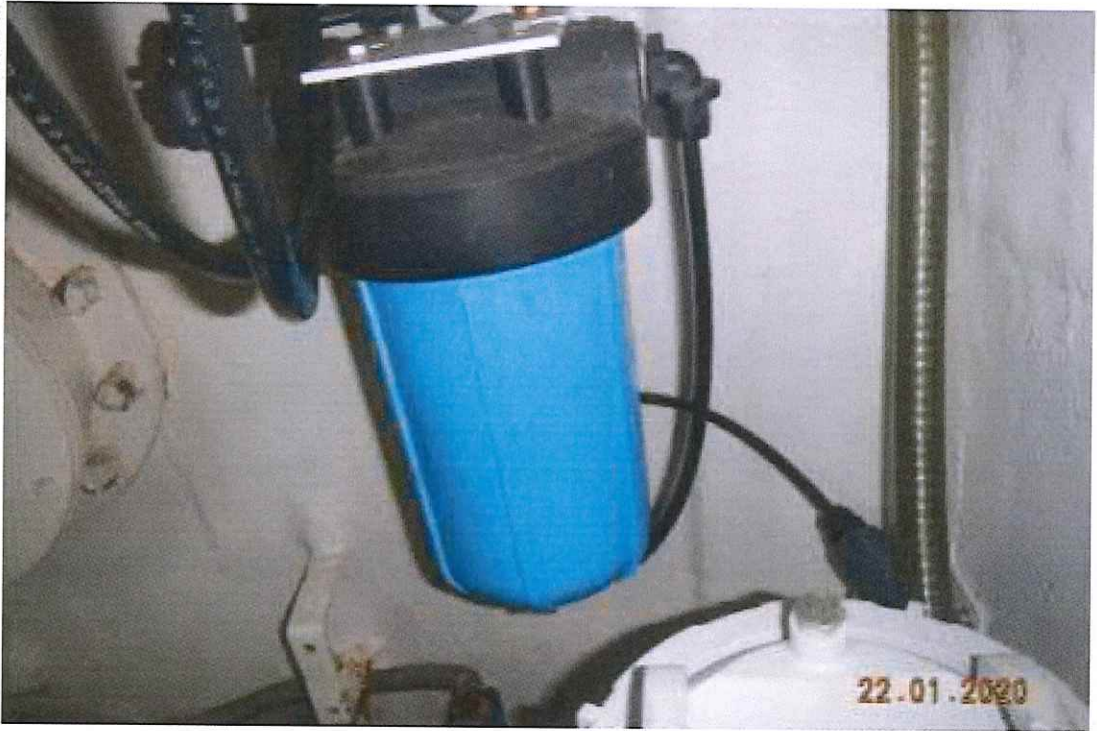
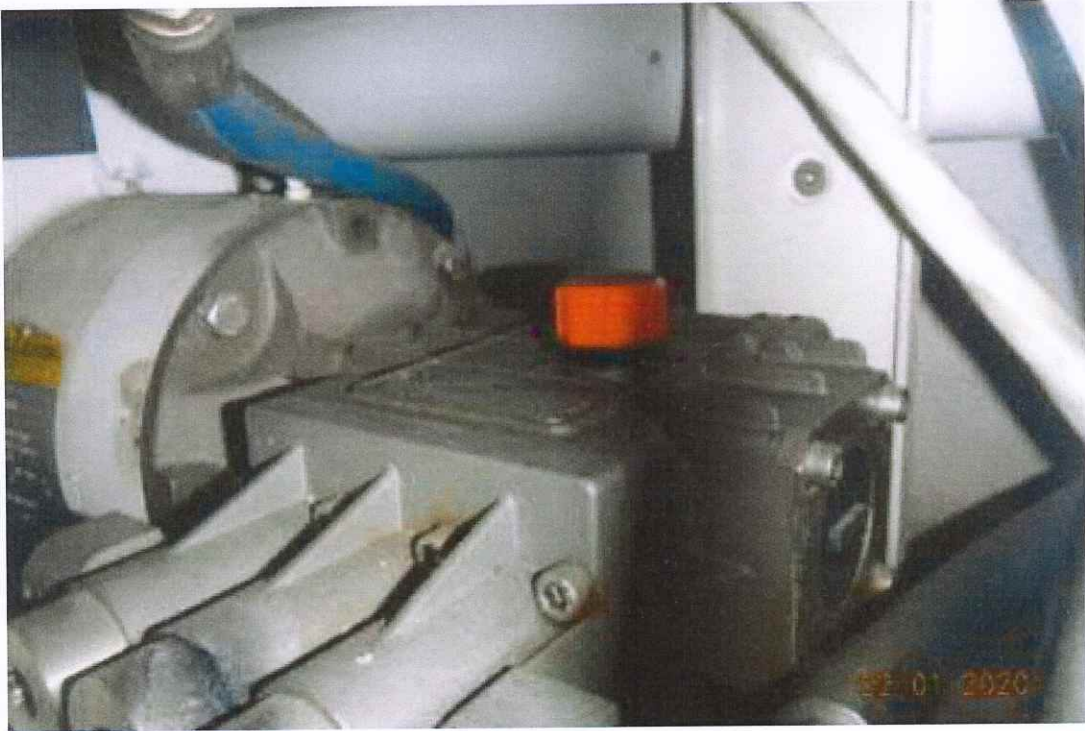
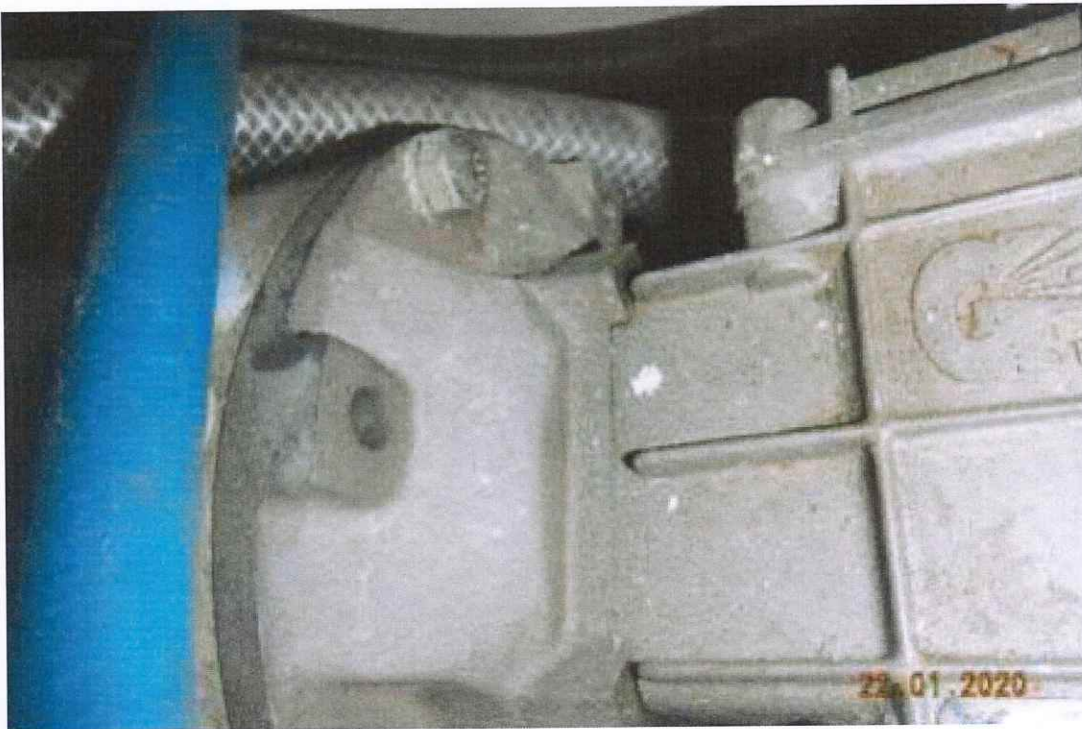
1. GERADOR DE ÁGUA DOCE "SEA RECOVERY", modelo SRC 1200-2 AWC, IAWC5988302034 – FOTOS 26 a 32.
 - a) Beneficiação / revisão geral e verificação operacionalidade.
 - b) Substituição do manómetro da bomba de baixa pressão – FOTO 26
 - c) Substituição do retentor da bomba de alta pressão – FOTOS 31 e 32.
 - d) Substituição de filtro.
 - e) Substituição dos 2 cartuchos de carvão pós-filtro 9 ¾" de 10 microns e de 0,5 microns.
 - f) Substituição do cartucho pré-filtro CPFE de 5 microns 32,5 SQFT
 - g) Substituição do cartucho separador de óleos OWSE SQ FT
 - h) Afiinação e teste de funcionamento.

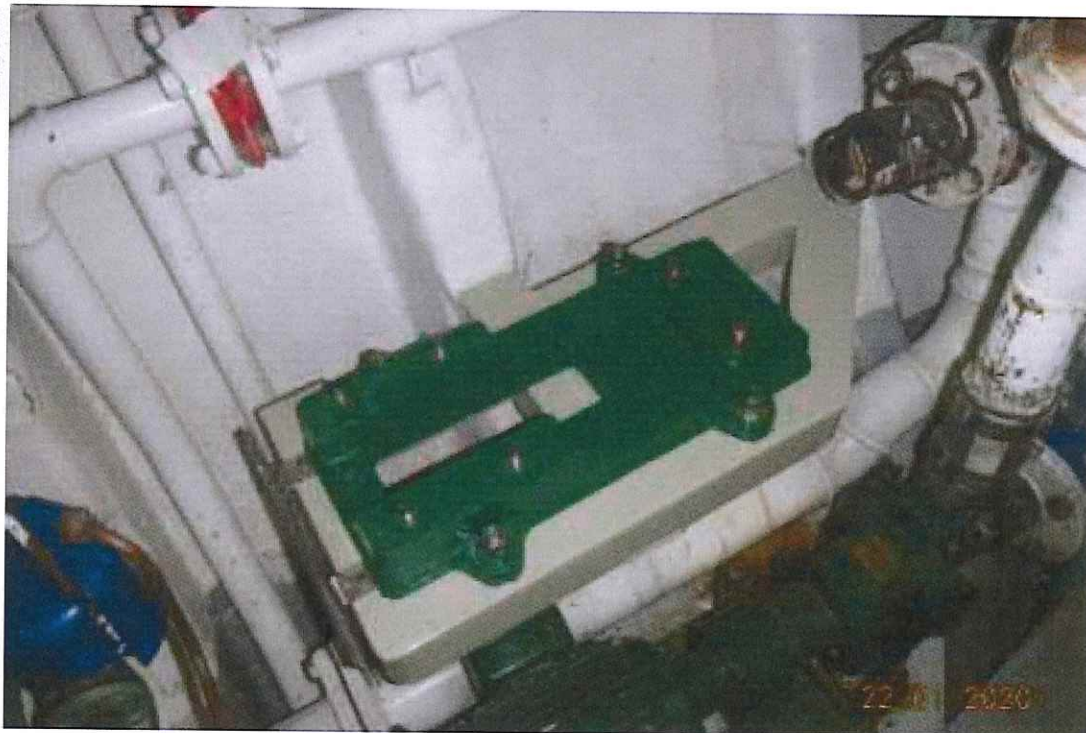
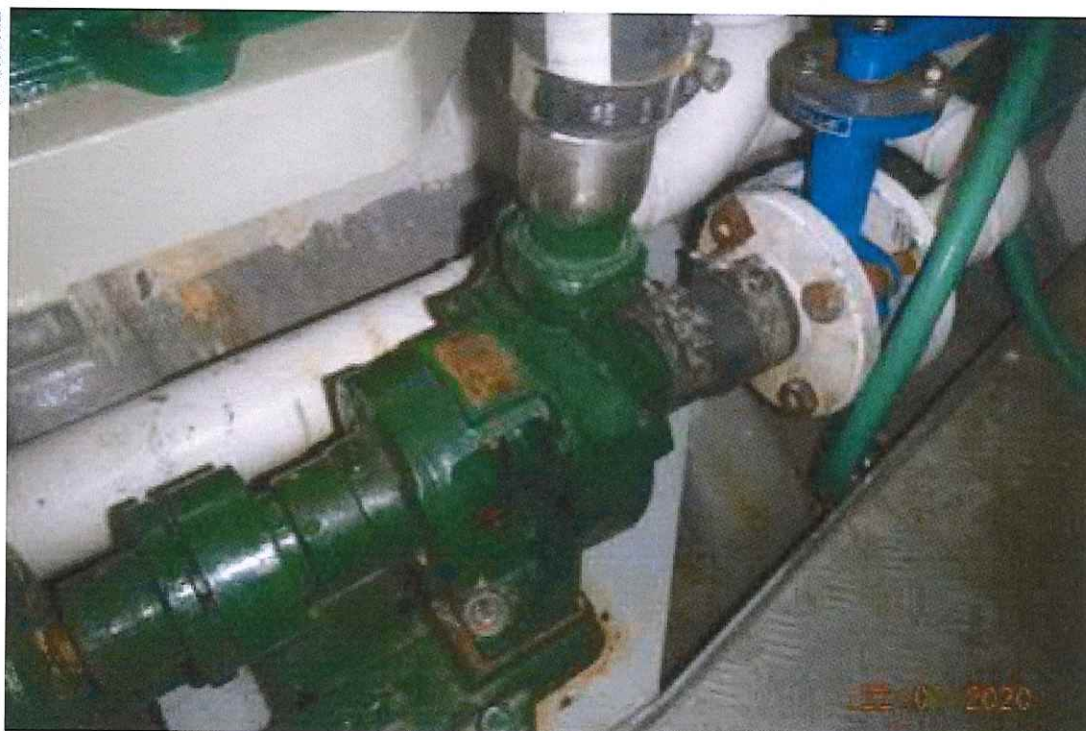
2. Fornecer e instalar uma nova bomba de refrigeração de água salgada dos condensadores do frio, com as seguintes características – FOTO 33 e FOTO 34 da existente igual:

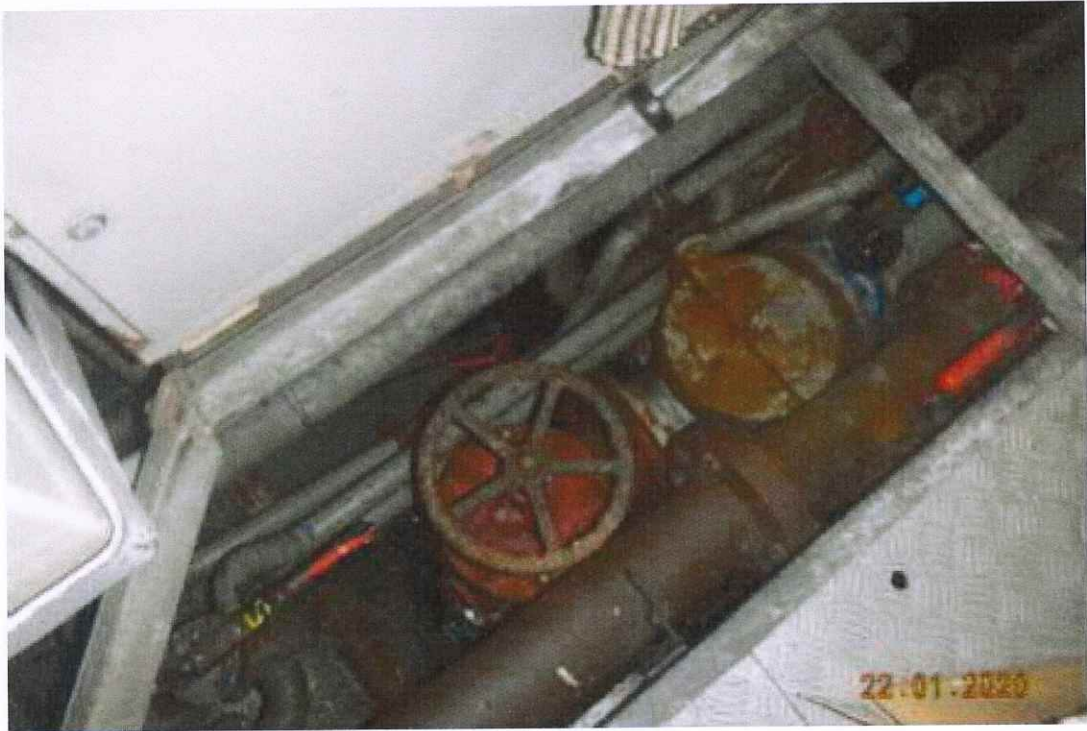
035

1. Desmontagem das grelhas (duas) para limpeza e tratamento interior idêntico ao casco.
2. Desmontagem das duas válvulas de fundo do tipo globo de 6". Abertura, limpeza, beneficiação das sedes, pintura interna e montagem com novas juntas e empanque no buçim. Pintura externa e montagem no local – FOTO 35.
Este trabalho implica vistoria das Autoridades Marítimas.
