N/I "ARQUIPÉLAGO"
CADERNO DE ENCARGOS
REL. N.º 20.0008 MA1 – 03FEV2020

CADERNO DE ENCARGOS N.º 20.0008 MA1
NAVIO "ARQUIPÉLAGO"

Requerente : SRMCT – Direcção Regional das Pescas.

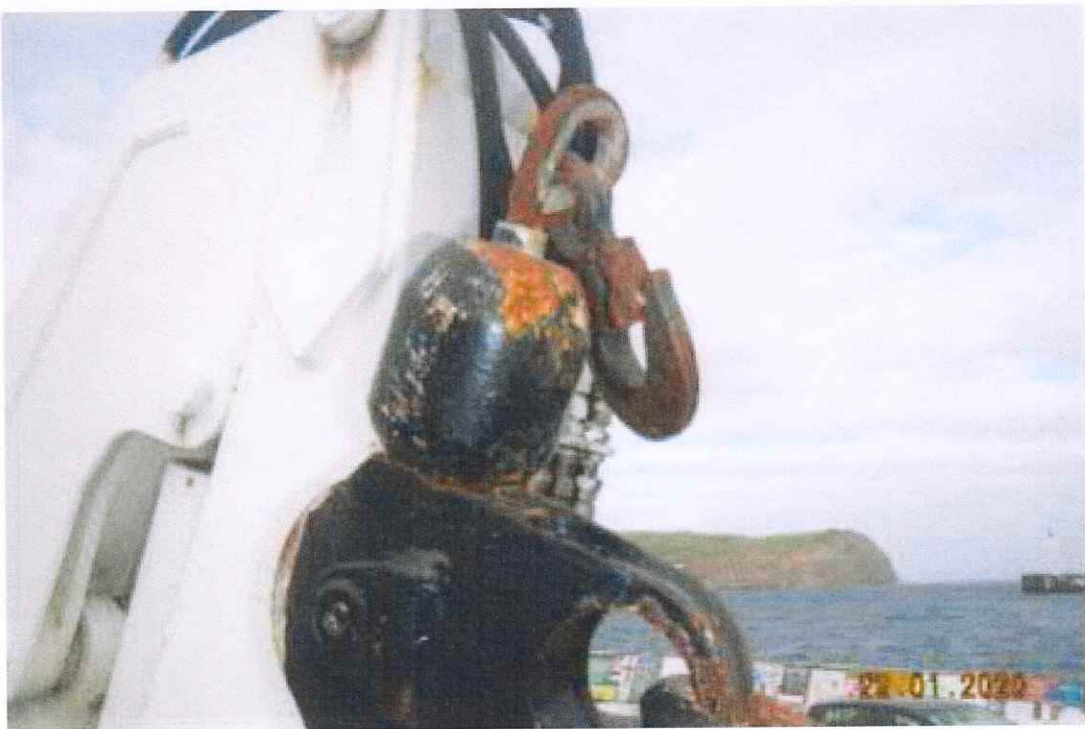
036

1. Guincho K-125 do cabo do gato – retirar cabo do gato e desmontar do local. Transporte para a oficina e cravar novo olhal com sapatilho em inox no gato de suspensão existente – FOTO 36.
2. Fornecer e substituir os seguintes manguitos de alta pressão em borracha com malha de aço interna em inox e acessórios terminais em aço inox AISI 316:
2 (dois) com cerca de 3000 e terminais direitos de 1/2" – FOTO 41.
3. A grua é telescópica com quatro extensões, sendo duas delas accionadas hidraulicamente e duas de forma manual com pino de fixação. A 2ª extensão manual a partir da extremidade encontra-se encravada. Assim pretende-se que por acção mecânica este troço da lança seja desencravado – FOTOS 37 e 38.

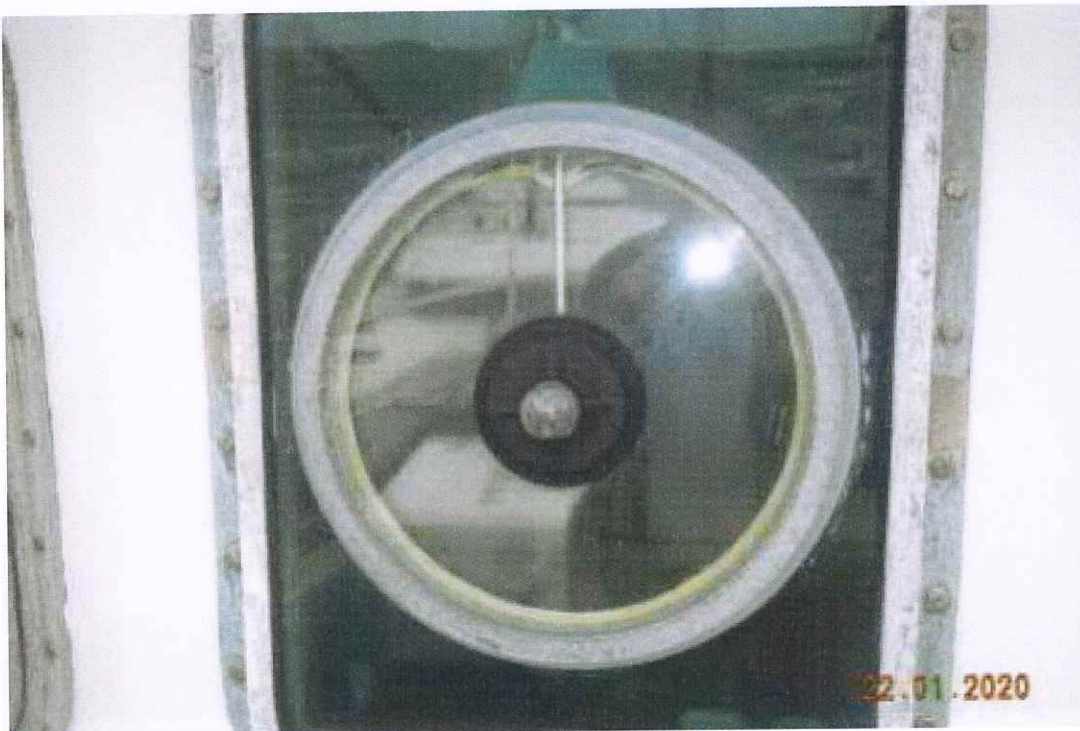
039

2. Pintura do pavimento do tombadilho – uma demão geral de verde com areia – cerca de 40 m².
3. Vidro giratório da janela frontal da ponde de Comando. Desarmar e aplicar vedante novo nos aros de giração – aprox. 350 de diâmetro – FOTO 39.

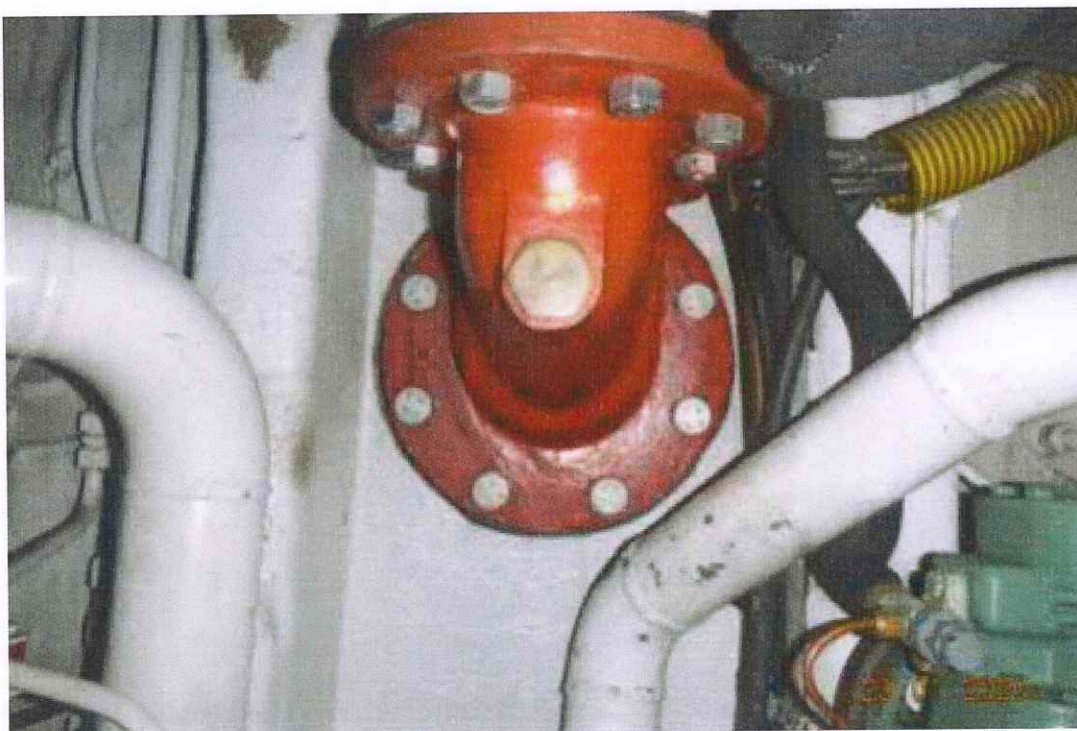
040

1. Despinalar cerca de 2000X200 um camarote a EB junto ao costado para acesso às válvulas de charneira de descarga ao costado. Remover uma válvula de 4" e outra de 2" e transporte para a oficina. Remover uma válvula de charneira de 4" na casa das máquinas. Abrir estas 3 (três) válvulas e beneficiação geral de obturadores, sedes, buçins e pintura interna e externa.
Montagem com novas juntas – FOTO 40 exemplo.

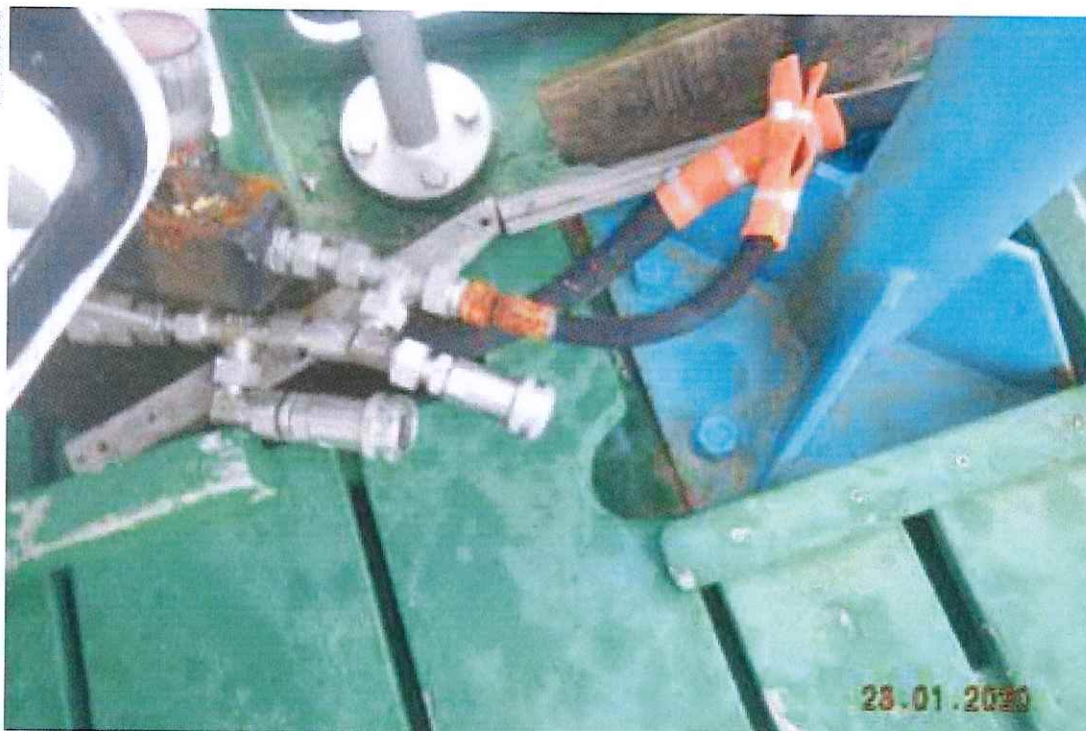
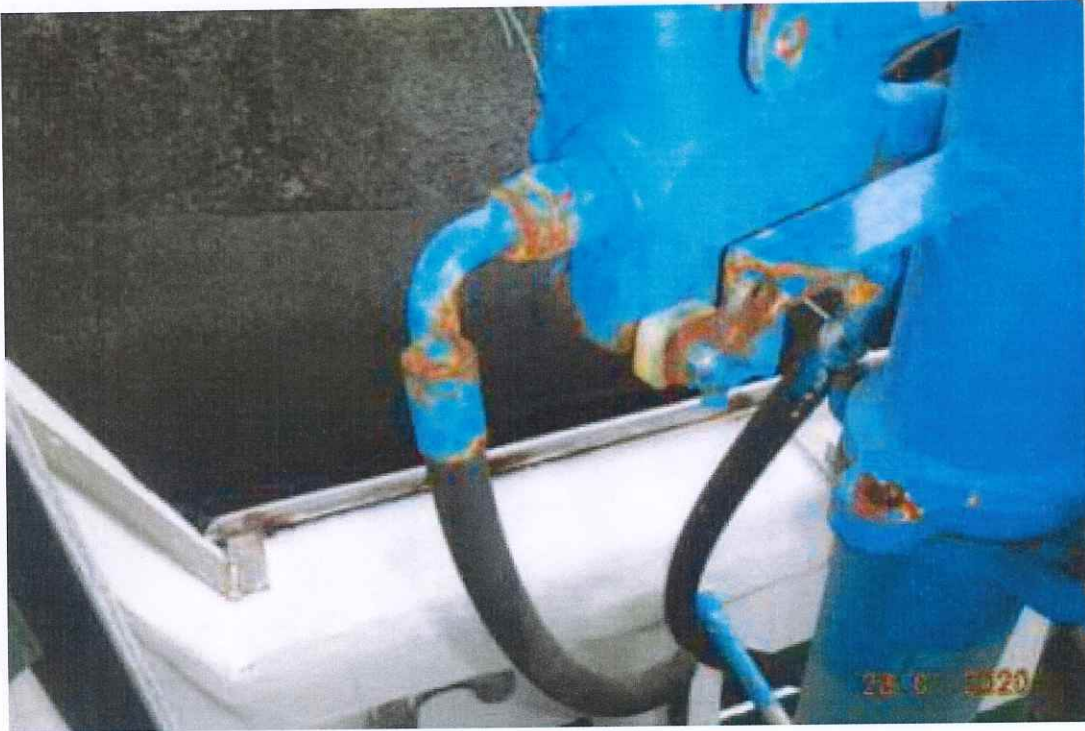
1. Os pratos existentes em inox fornecidos pela NAVIPA não focaram iguais aos originais em aço. Pretende-se potencial correção por via de retificação ou fecho por prensa, seguindo-se a afinação da agulha, por forma a ficar com a abertura igual à original – trabalha com cabos ente bitolas 10 a 12 mm – FOTOS 2 a 9.
2. Fornecer e substituir os seguintes manguitos de alta pressão em borracha com malha de aço interna em inox e acessórios terminais em aço inox AISI 316:
1 (um) com cerca de 1500 com um terminal direito de ½" e um terminal a 90º de ½" – FOTOS 42 e 43.

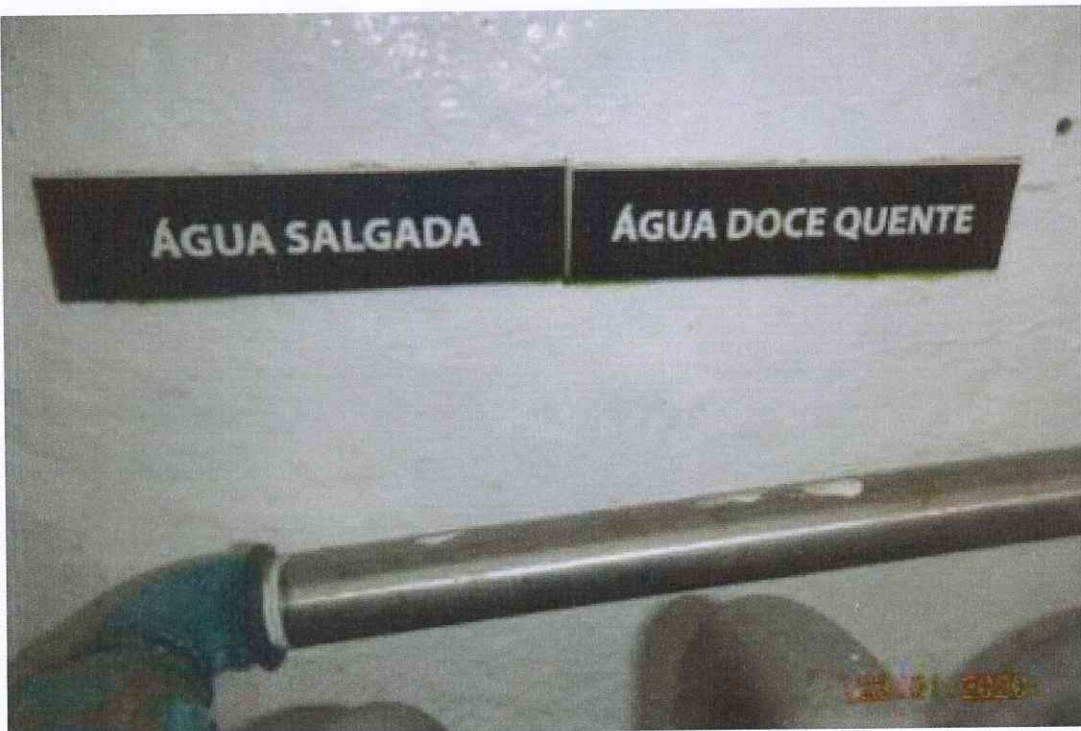
044

- Fornecer 6 (seis) lembretes gravados em sub-relevo com descrições a definir pelo navio – FOTO 44.
