# **“Práticas e intervenções a evitar em Engenharia Civil e Geologia de Engenharia”**

## **Projeto de Estabilidade Recomendações e práticas a evitar**

**José Carlos Oliveira**

**Laboratório Regional de Engenharia Civil**

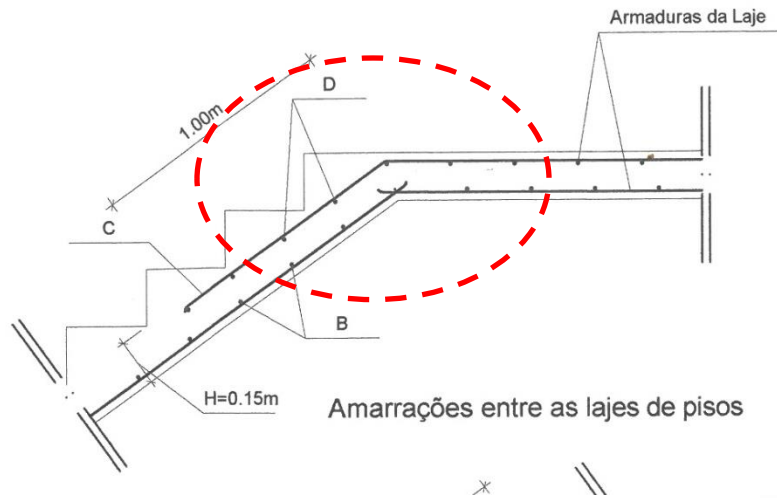
a) Pormenor de escada de projeto recente (2011)

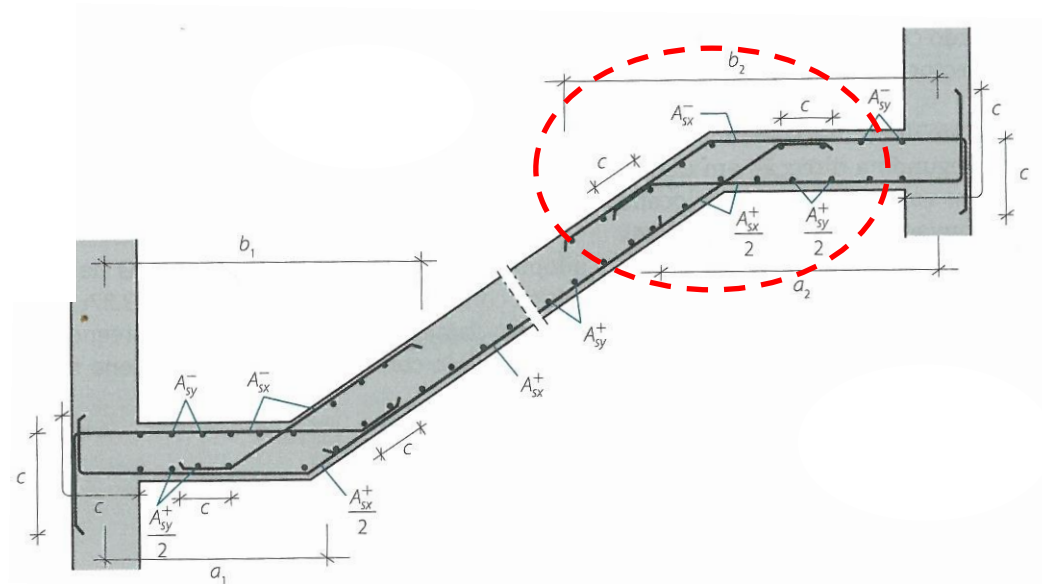
a) Pormenor de escada (Appleton, 2013)

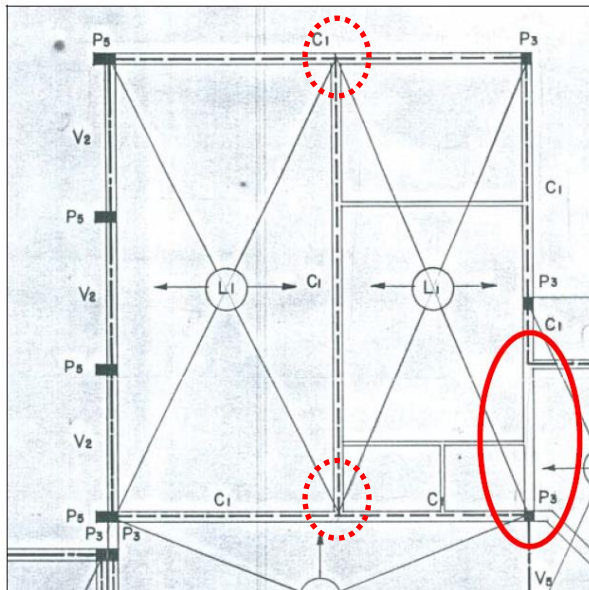
a) Planta do edifício

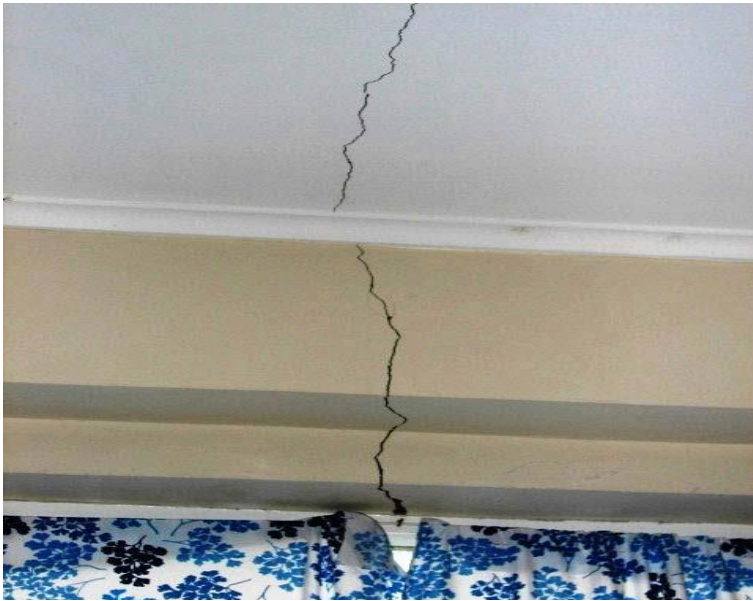
a) Fissuração na viga e laje.

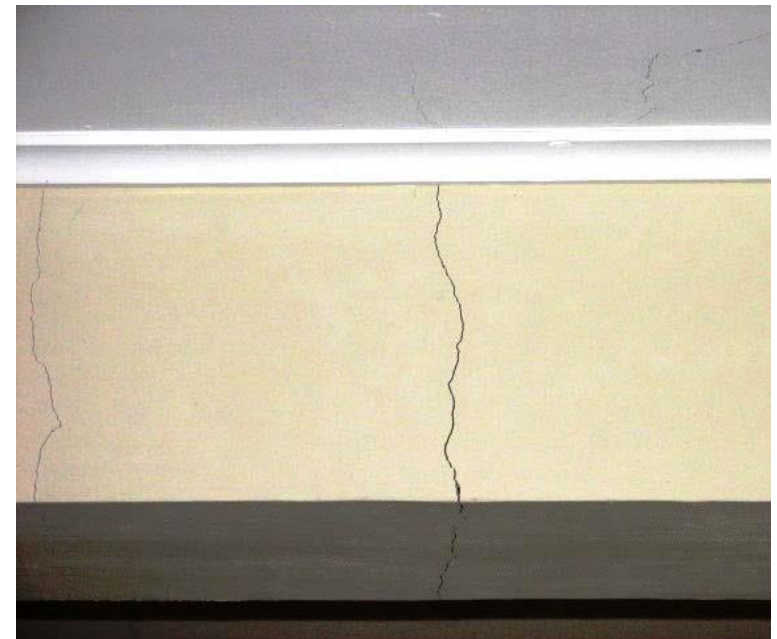
b) Fissuração na viga.

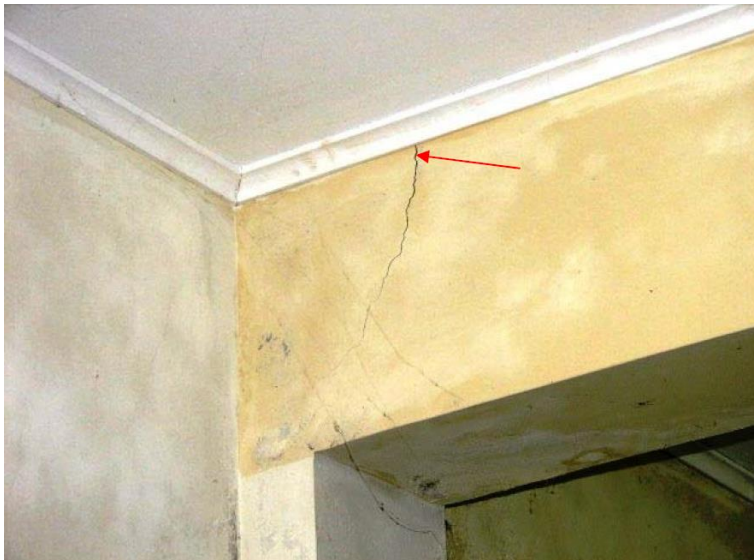
a) Fissuração na zona do apoio.

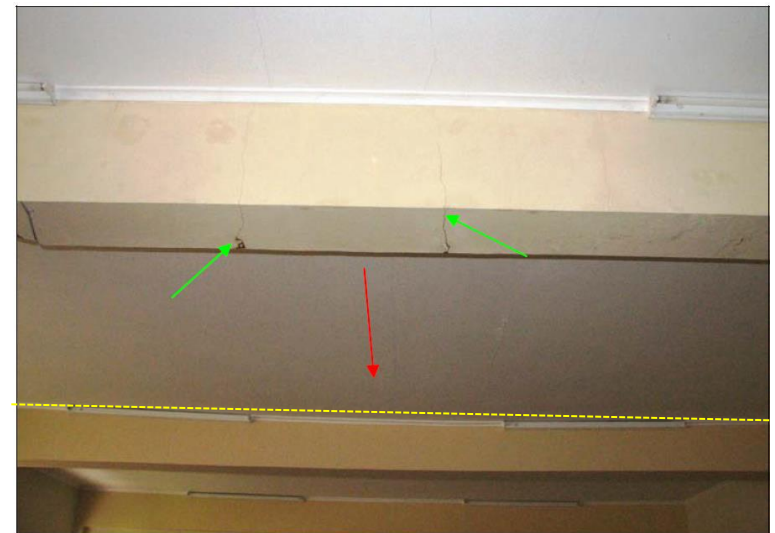
b) Fissuração de viga e deformação da laje.

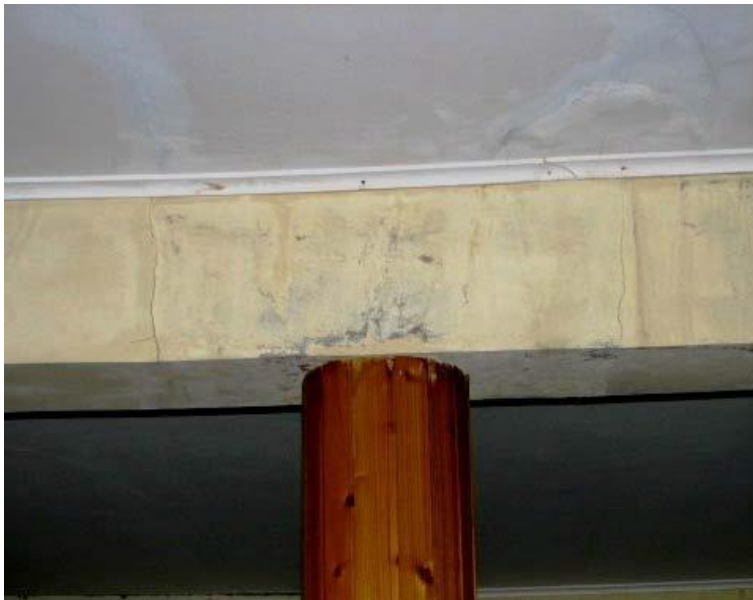
a) Pilar de recurso colocado para contrariar a deformação da viga.

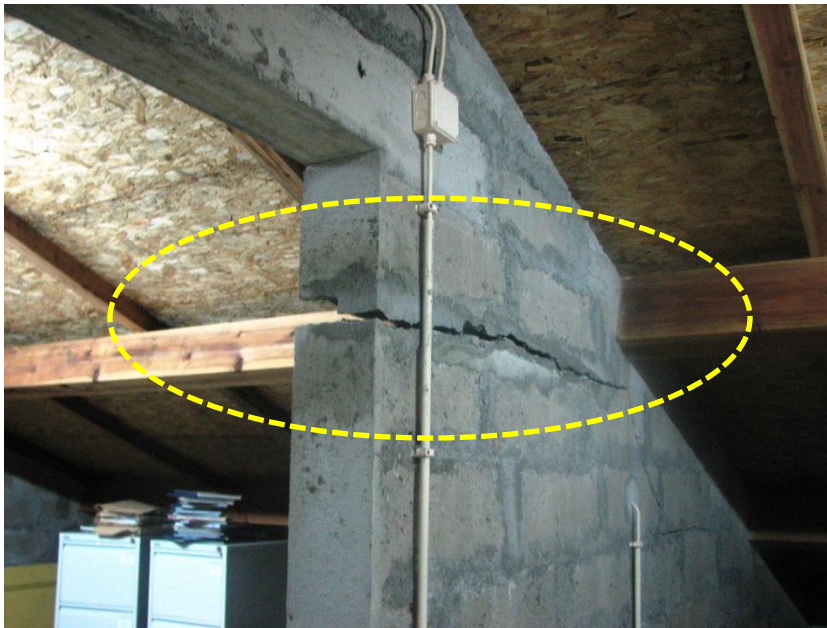
a) Fissura na envolvente à ombreira de “asna”, em alvenaria, de suporte à cobertura.

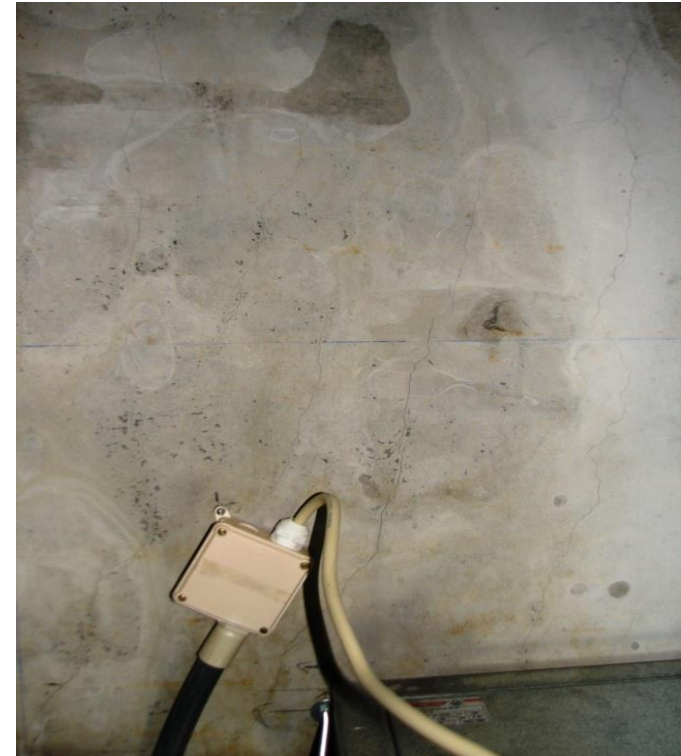
b) Fissuras na face inferior da laje.

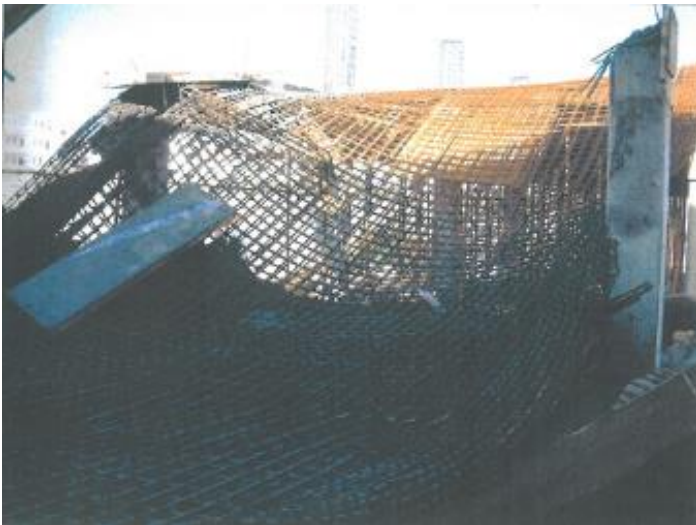
a) Colapso da cofragem durante a betonagem.

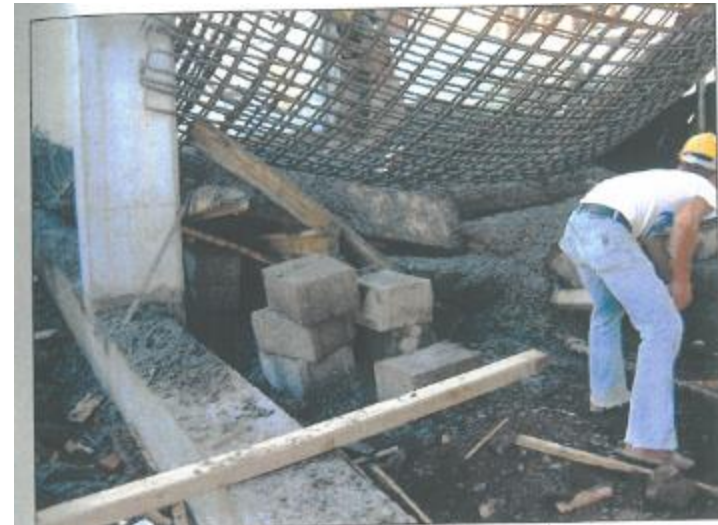
b) Escombros sob a laje após o colapso da cofragem.

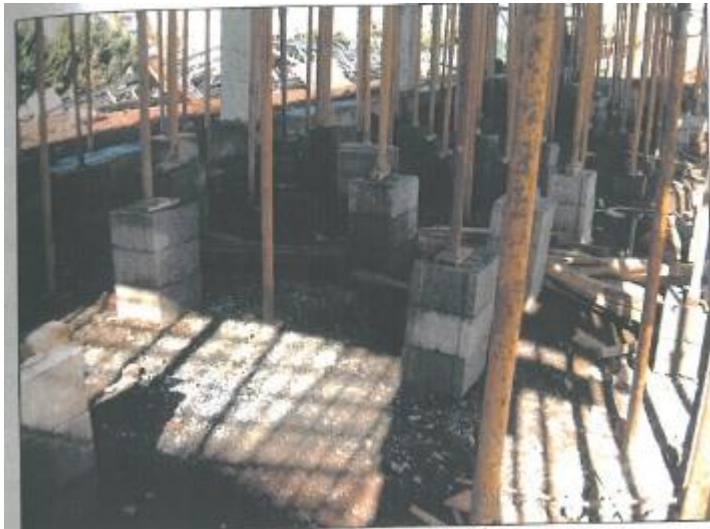
a) Escoramento antes do colapso da cofragem.

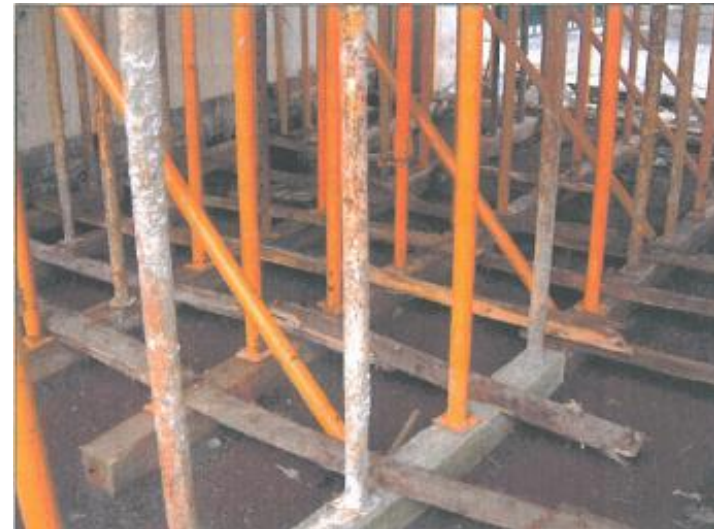
b) Escoramento antes da nova betonagem.

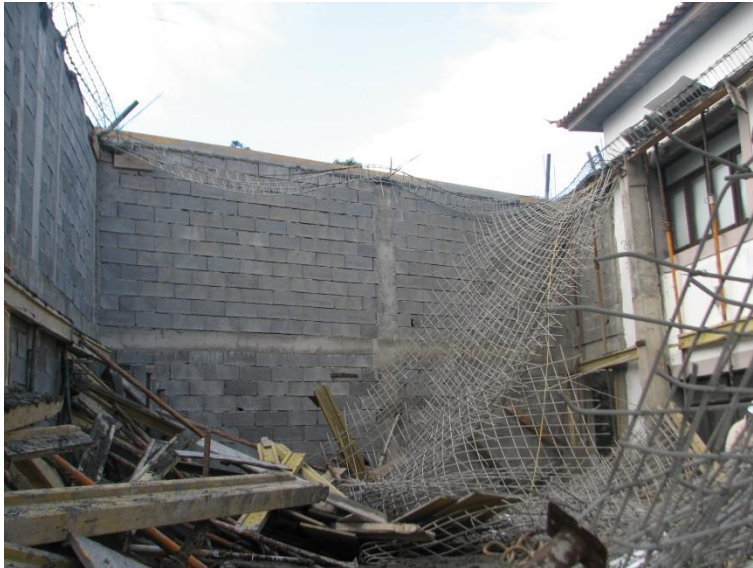
a) Escombros após o colapso da cofragem.

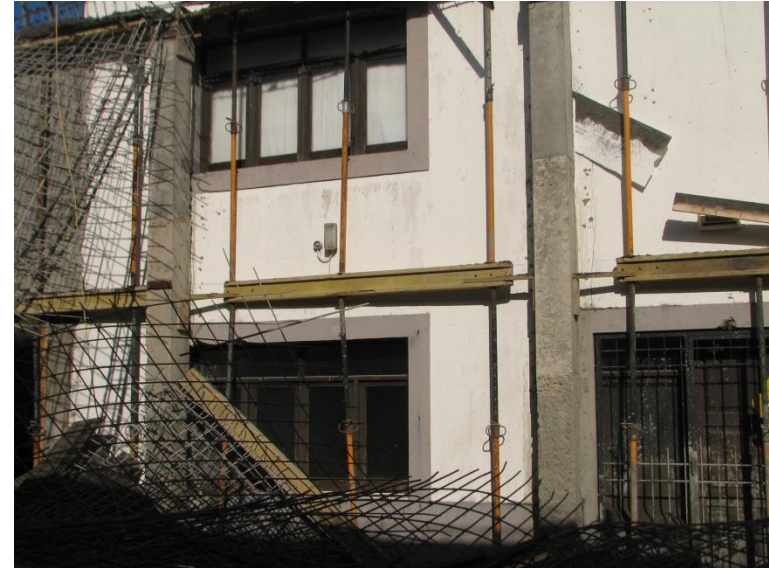
b) Escoramento após o colapso da cofragem.

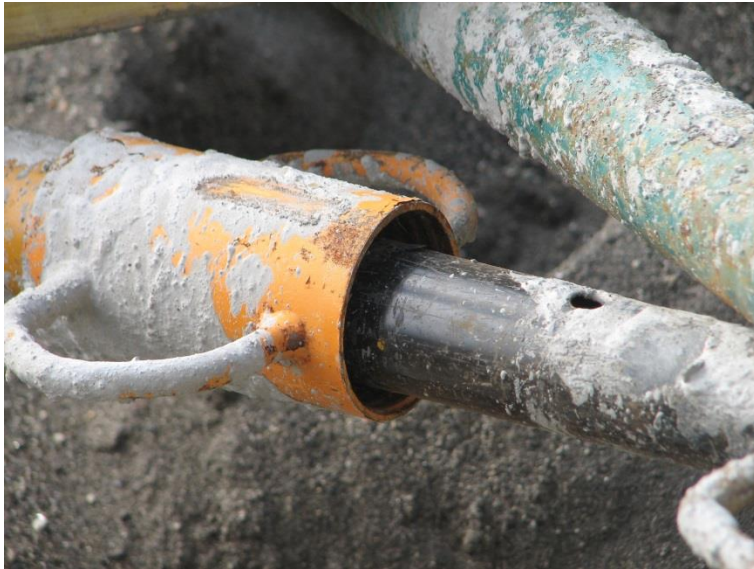
a) Troços de prumos de secção muito diferente.

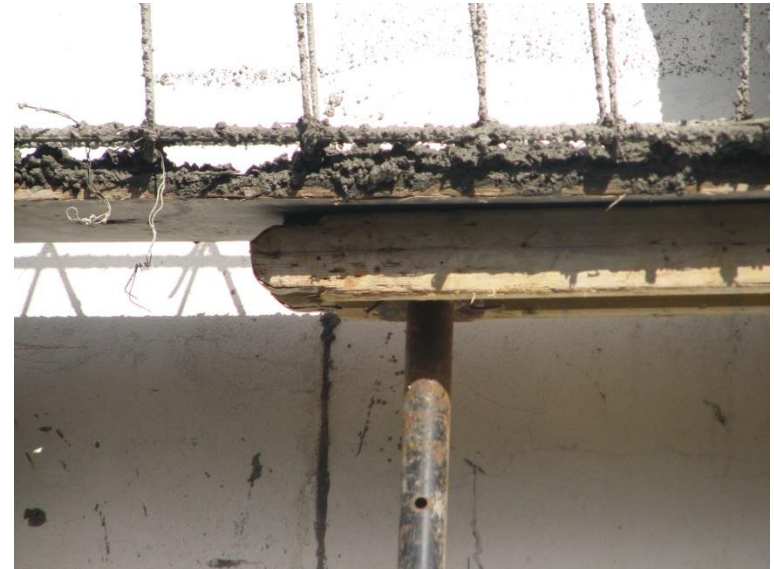
b) Descontinuidade em apoio de cofragem da viga.

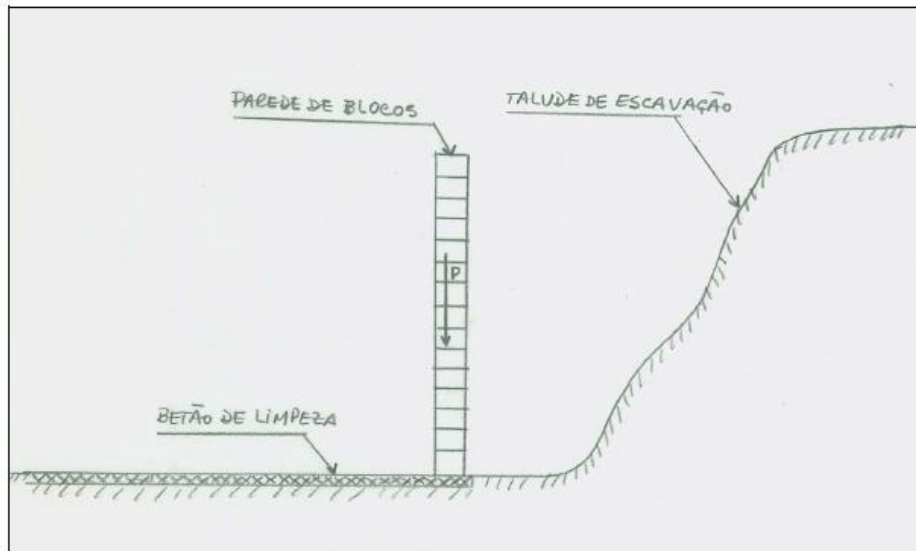
a) Parede de alvenaria como cofragem perdida /suporte do aterro.

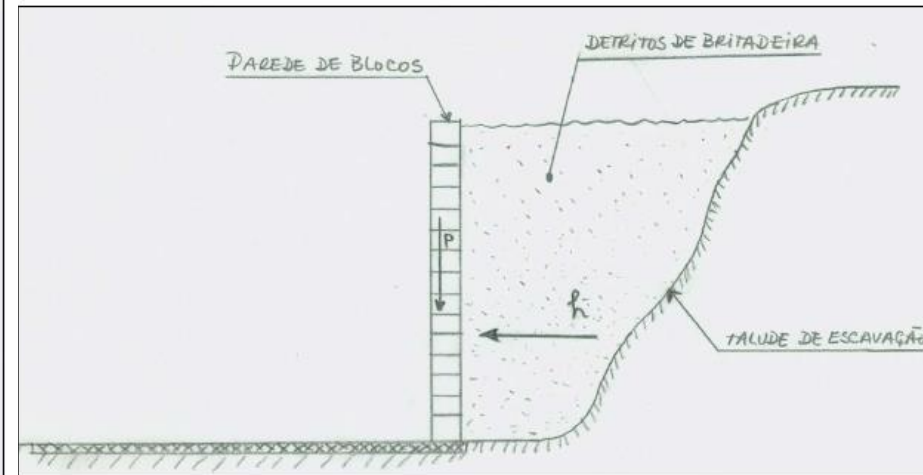
b) Colocação do aterro no tardo da parede de alvenaria.

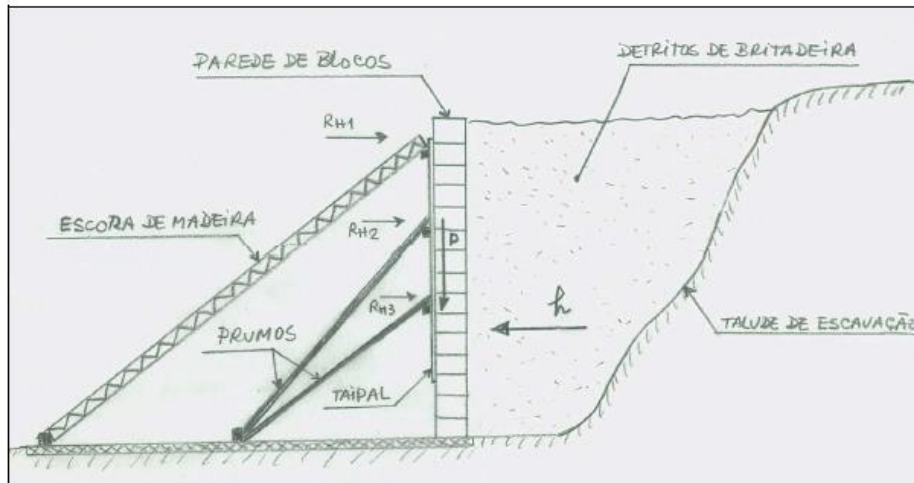
a) Escoramento da parede de alvenaria após a colocação do aterro.

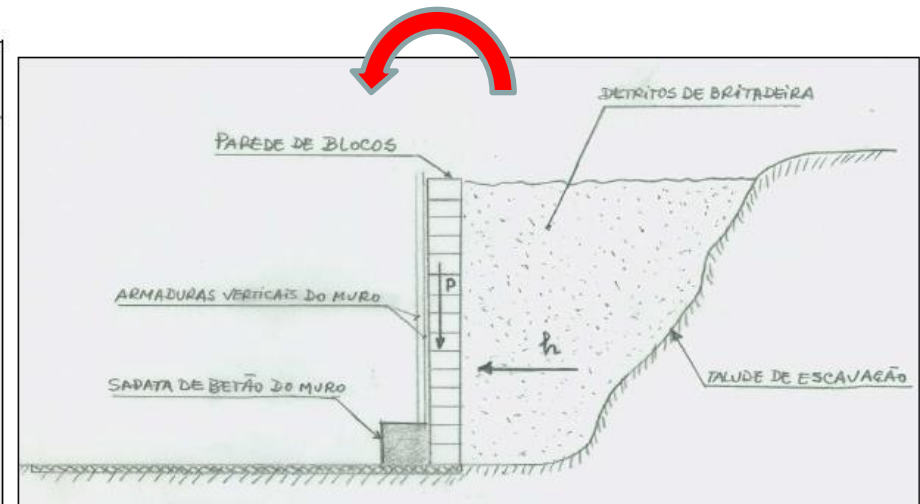
b) Remoção de escoramento para montagem de armadura de muro de contenção.
