## Respostas da Caracterização

# Colégio de Jesus – Universidade de Coimbra

# As Linhas Defensivas de Torres Vedras – 1809/12

# Capela dos Ossos – Évora

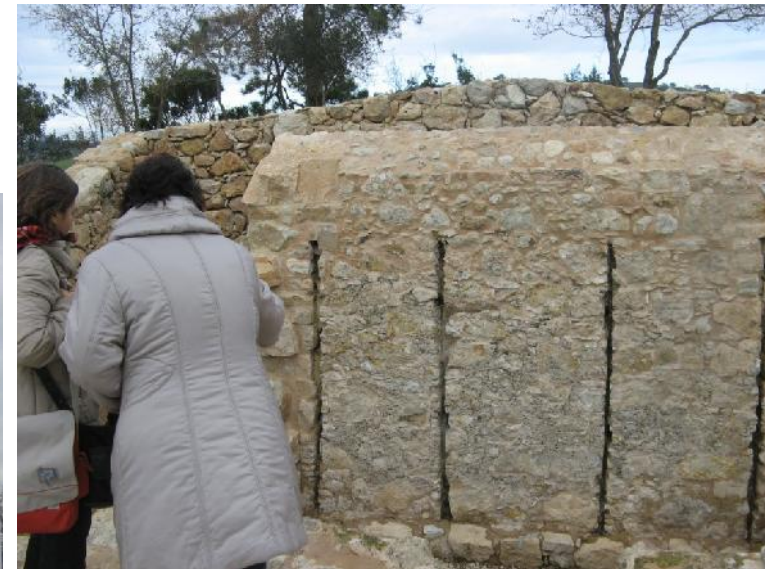
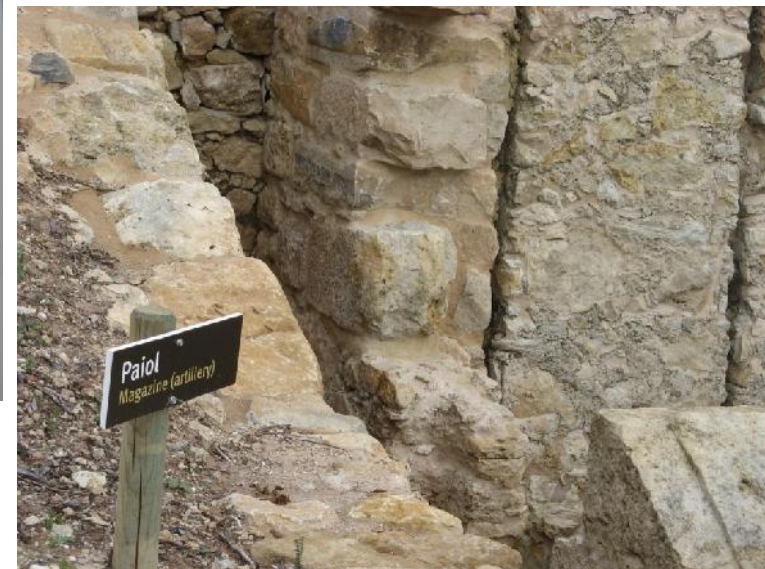
OBRA N.º 125 | FORTE DO ARPIM  
MILITARY WORK NO. 125 | ARPIM FORT

Guarnição de 250 homens  
Garrisoned by 250 men

Reduto munido de 4 bocas de fogo (calibre 12)  
Fortification provided with 4 cannons (gauge 12)

**PAIOL**  
Local na fortificação que se destina à armazenagem de explosivos ou munições.  
MAGAZINE - Masonry work, the place where large quantities of ammunition are stored for later distribution.

**TRAVÉS**  
Construção de terra para protecção de fogo inimigo.  
TRAVESSE - Earthworks are engineering works created through the mixing of massive quantities of soil or coloured rock. It offered protection from enemy fire.

**CANHONEIRA**  
Abertura onde eram colocadas as bocas de fogo.  
SHOT - Site where the artillery pieces (cannons) were placed.

**1 PRAÇA DE ARMAS**  
Esplanada localizada no interior da obra militar.  
PLACE OF ARMS - It is an area in a fortress where troops could assemble for defence.

**2 BANQUETA**  
Pequena plataforma ou degrau, localizado na parte interna do parapeito, permitindo aos soldados fazer fogo sobre o parapeito.  
BANQUETTE - An elevation of earth made immediately behind the parapet, and at the base of it. This elevation, which the soldiers mount when they are to fire, enables them to fire over the parapet.

**3 REPARO**  
Muro de terra volumoso levantado à volta da praça ou fortificação, muitas vezes usando a terra que resulta da escavação do fosso.  
KABRNET - A type of defensive wall consisting of a low earthen embankment raised by a parapet or palisade many times. It was built using earth that had been the ditch.

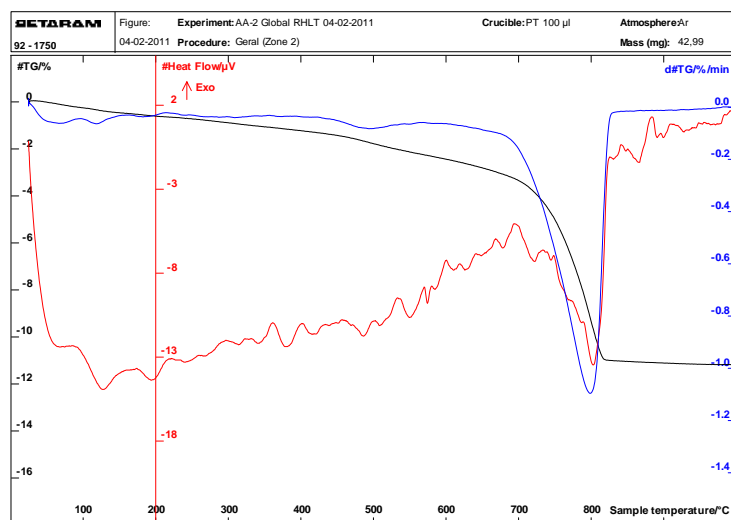
Termogramas típico duma argamassa de cal aérea

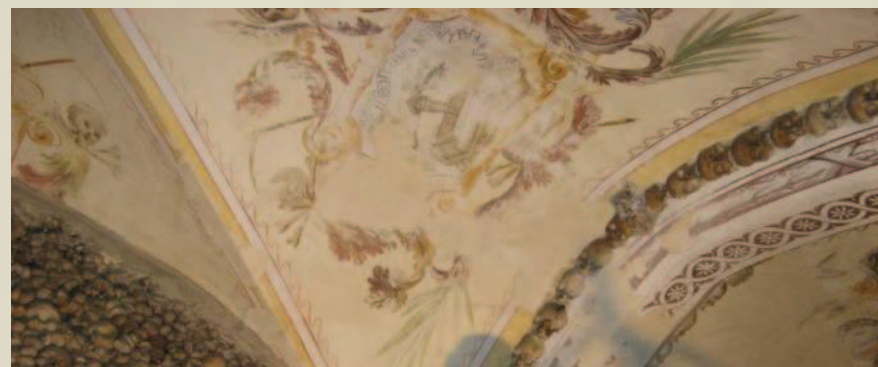
As abóbadas apresentam pinturas murais do início do século 19, com referências alegóricas à morte e estão decorados com filas de crânios

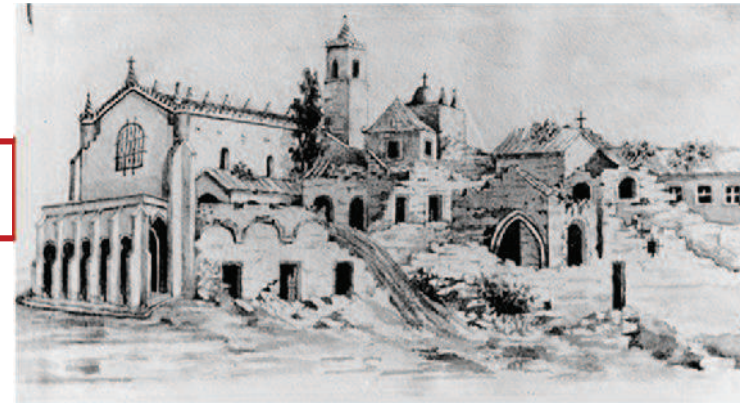
provocou profundas fendas nas abóbadas, nos arcos e nas paredes da capela

- escoramento da abóbada e nervuras
- consolidação de ossadas
- demolição e reconstrução de pavimentos
- execução de rebocos interiores

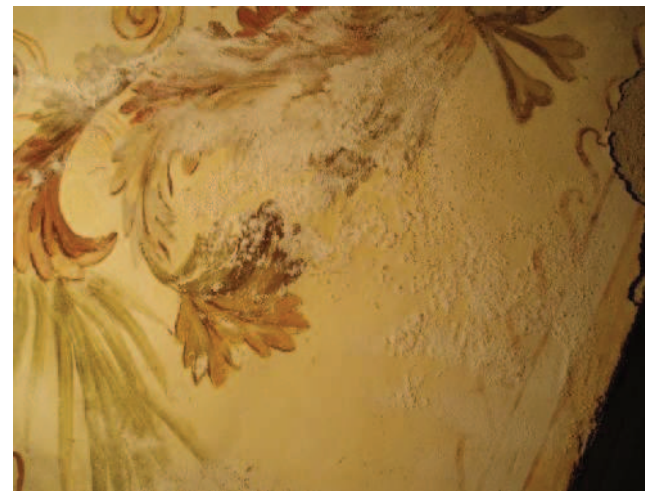
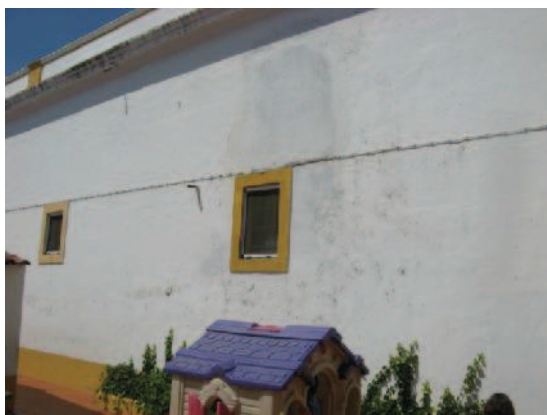
Realização de uma intervenção na pintura das abóbadas da capela

- Remoção de sais
- Fixação da película cromática
- Limpeza da camada pictórica
- Integração cromática

*no verão de 2011, foi reparado um tubo de queda que há muitos anos provocava infiltrações na parede do alçado nascente*

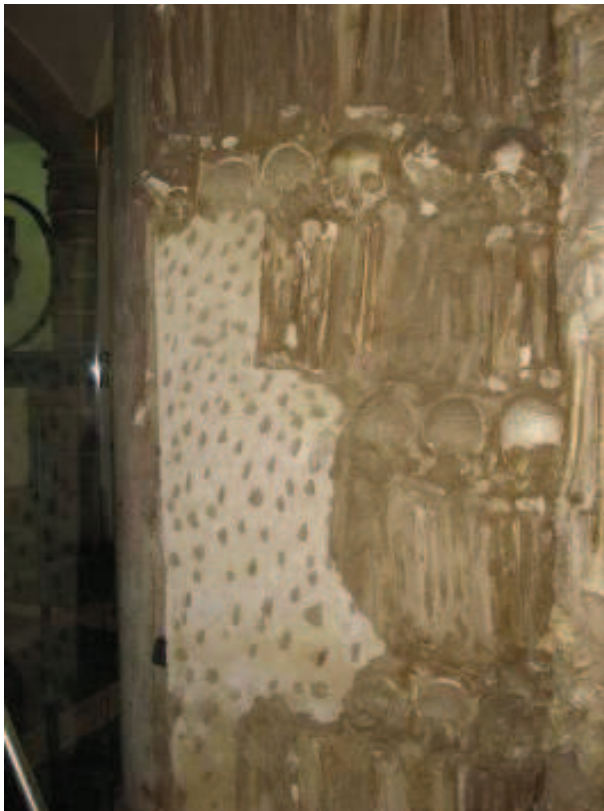
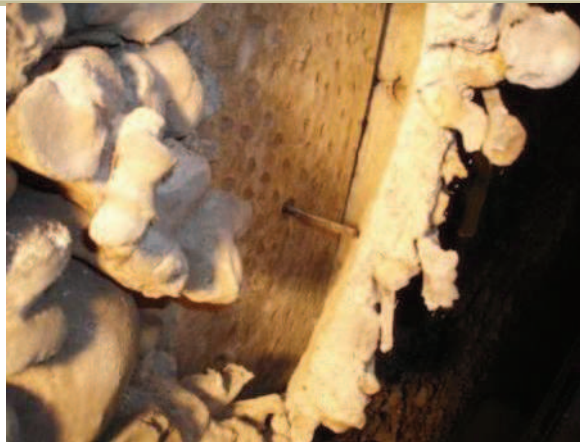
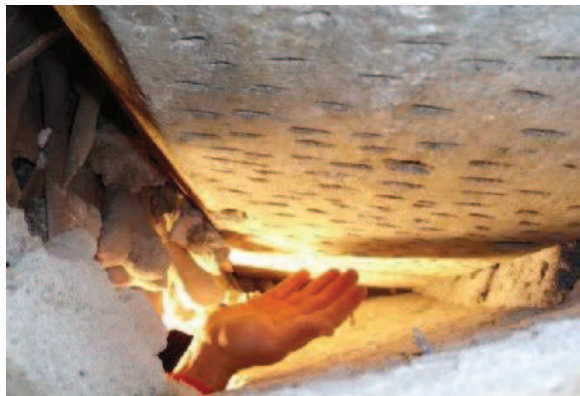
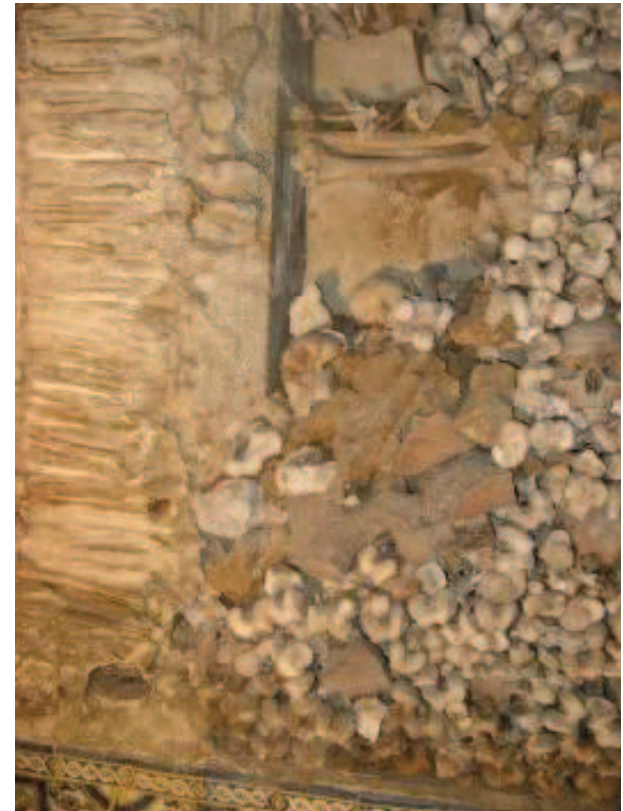
- destacamento do reboco em várias zonas da capela, com principal incidência nas fachadas Norte e Nascente

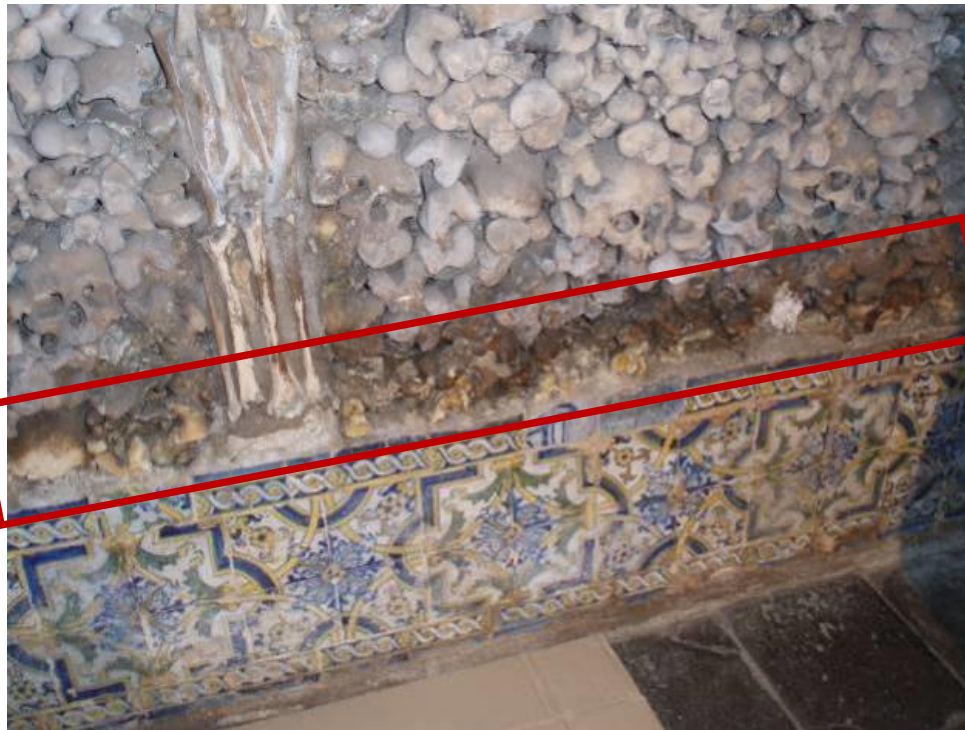
Elevada humidade em algumas zonas

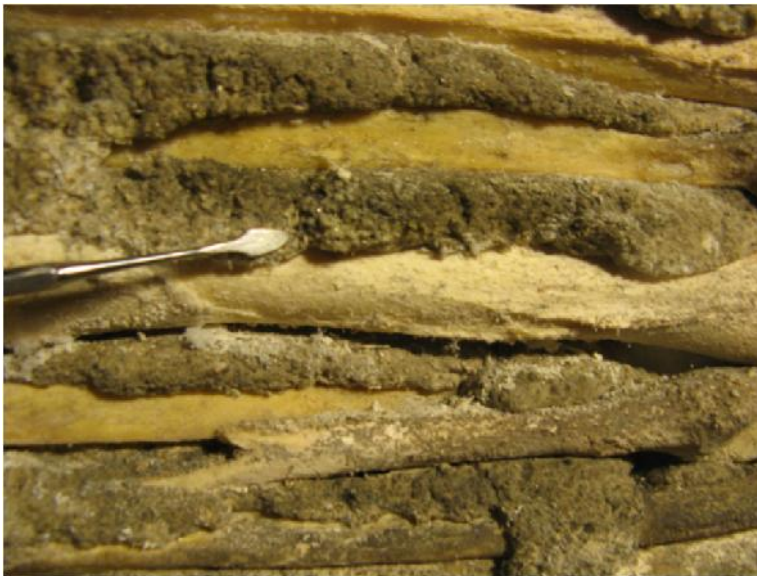
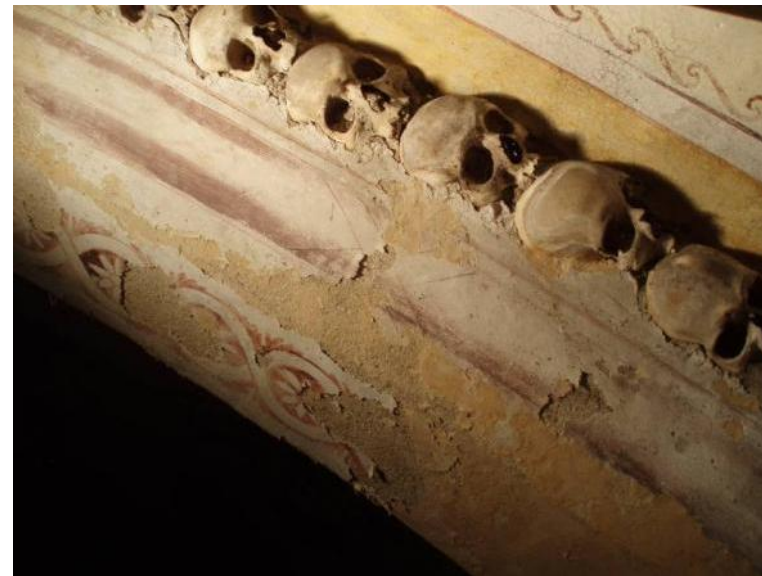
eflorescências salinas

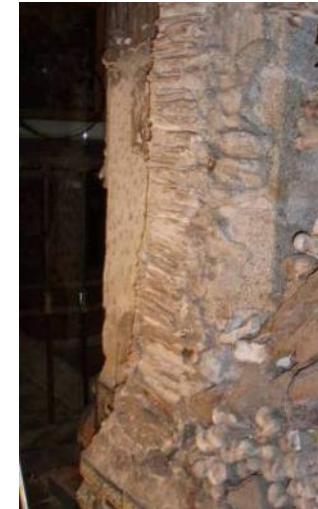
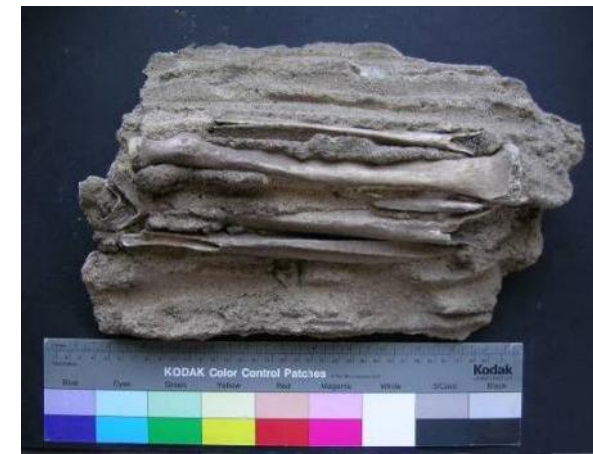
### Amostra AA-1

Recolhida junto da porta de entrada da capela, orientada a Norte.

Revestimento de parede com fragmentos de ossos aderentes.

Constituída por uma única camada, tem cor bege escuro e aparenta boa resistência mecânica. São visíveis nódulos de cal e tecidos e fibras de sisal.

O agregado aparenta ser silicioso, é de cor clara e com forma sub-rolada.

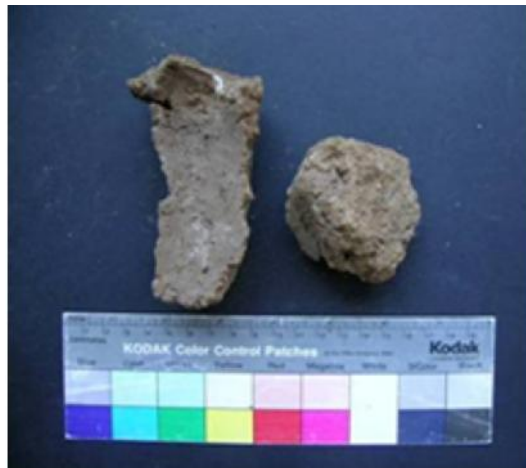
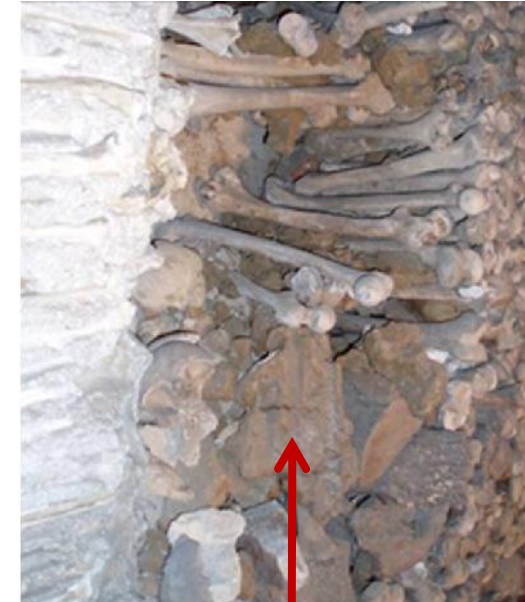
## Amostra AE-1

Amostra de cor castanha e com aspeto terroso.

Argamassa de assentamento dos ossos.

Não foram identificadas camadas, nem agregados, contudo foram visíveis nódulos de cal

*Recolhida perto da amostra AA-1*

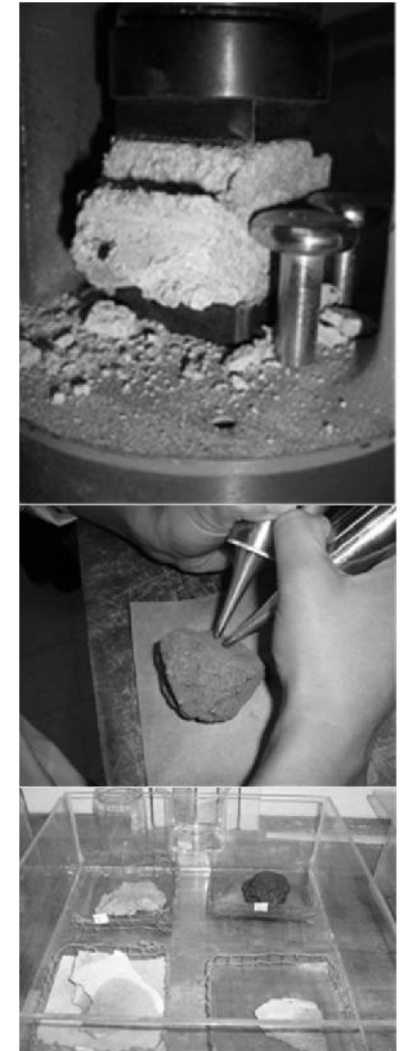
Amostra	Coefficiente absorção capilar (CCc5) (kg/m <sup>2</sup> .min <sup>1/2</sup> )	Absorção de água por contacto às 24h (kg/m <sup>2</sup> )	Módulo de Elasticidade dinâmico (E) (N/mm <sup>2</sup> )	Resistência à compressão (Scm) (N/mm <sup>2</sup> )
AA - 1	0.29	2.9	2515	2,90
AE - 1	5.29	22.7	980	-

- Argamassa AA-1 com um valor muito baixo de absorção capilar (0.29 kg/m<sup>2</sup>.min<sup>1/2</sup>), mas comparável com a de outros de revestimentos antigos em bom estado de conservação (0.3 to 1.5 kg/m<sup>2</sup>.min<sup>1/2</sup>).
- O valor de absorção máximo é também reduzido, indiciando baixa porosidade, o que é também compatível com argamassas antigas com produtos de neoformação
- Argamassa AE-1 apresenta, em comparação com a argamassa AA-1, valores superiores do coeficiente de absorção capilar (5.29 kg/m<sup>2</sup>.min<sup>1/2</sup>) e de absorção máxima (a 24 horas)

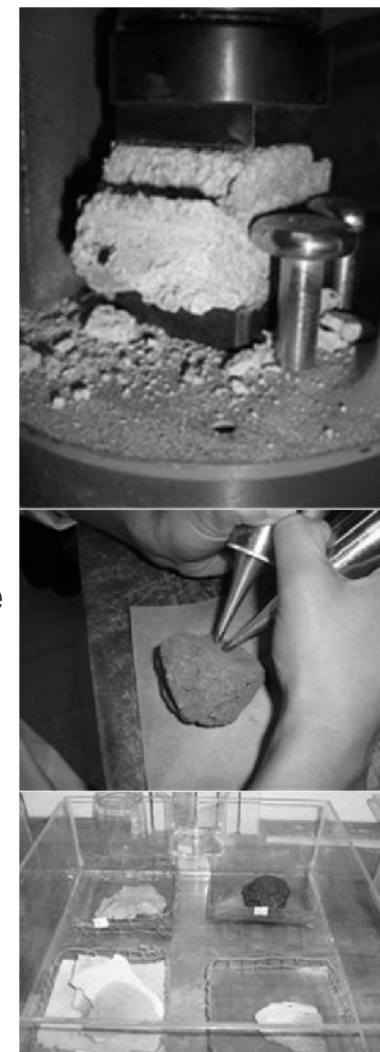
Amostra	Coefficiente absorção capilar (CCc5) (kg/m <sup>2</sup> .min <sup>1/2</sup> )	Absorção de água por contacto às 24h (kg/m <sup>2</sup> )	Módulo de Elasticidade dinâmico (E) (N/mm <sup>2</sup> )	Resistência à compressão (Scm) (N/mm <sup>2</sup> )
AA - 1	0.29	2.9	2515	2,90
AE - 1	5.29	22.7	980	-

- Os valores de módulo de elasticidade e de resistência à compressão da amostra AA-1 são relativamente altos, indicando boa coesão e compacidade.
- O valor baixo de módulo de elasticidade da amostra AE-1 é indiciador de baixa coesão, e é caraterístico duma argamassa de terra.

Argamassa AA-1, com reduzida capilaridade e relativamente alta resistência mecânica, é indicador de uma argamassa antiga em bom estado de conservação.

Amostra AE-1 é uma argamassa mais fraca mas aparentando também bom estado de conservação, que poderá desempenhar as suas funções aglomerantes desde que sejam controladas as infiltrações de água que mantêm as paredes húmidas.

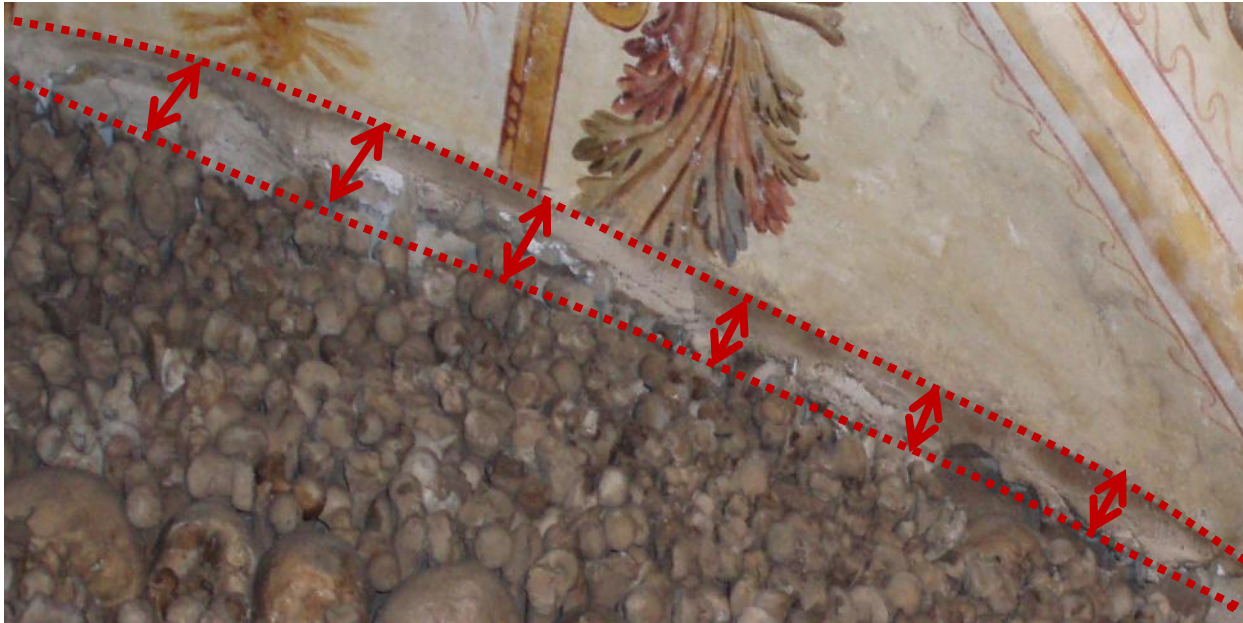
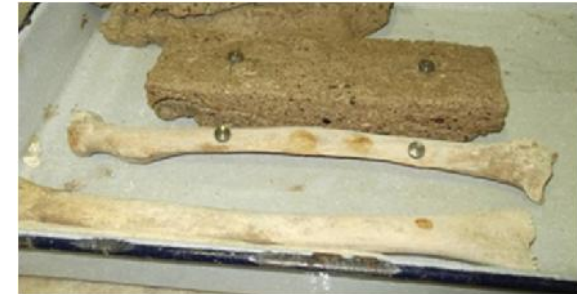
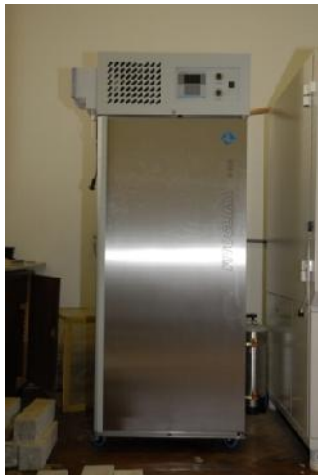
O problema de destacamento dos revestimentos não está relacionado com a degradação das argamassas, mas antes devido à contração dos ossos devida ao fenómeno químico de substituição dos iões de fosfato por iões de carbonato, na presença de elevadas concentrações de  $\text{CO}_2$ .
