Práticas e Intervenções a evitar em Engenharia Civil e Geologia de Engenharia

**Situações a evitar envolvendo linhas de água e
ordenamento do território.
A importância da prospeção geotécnica numa obra**

Ana Maria Malheiro

Laboratório Regional de Engenharia Civil

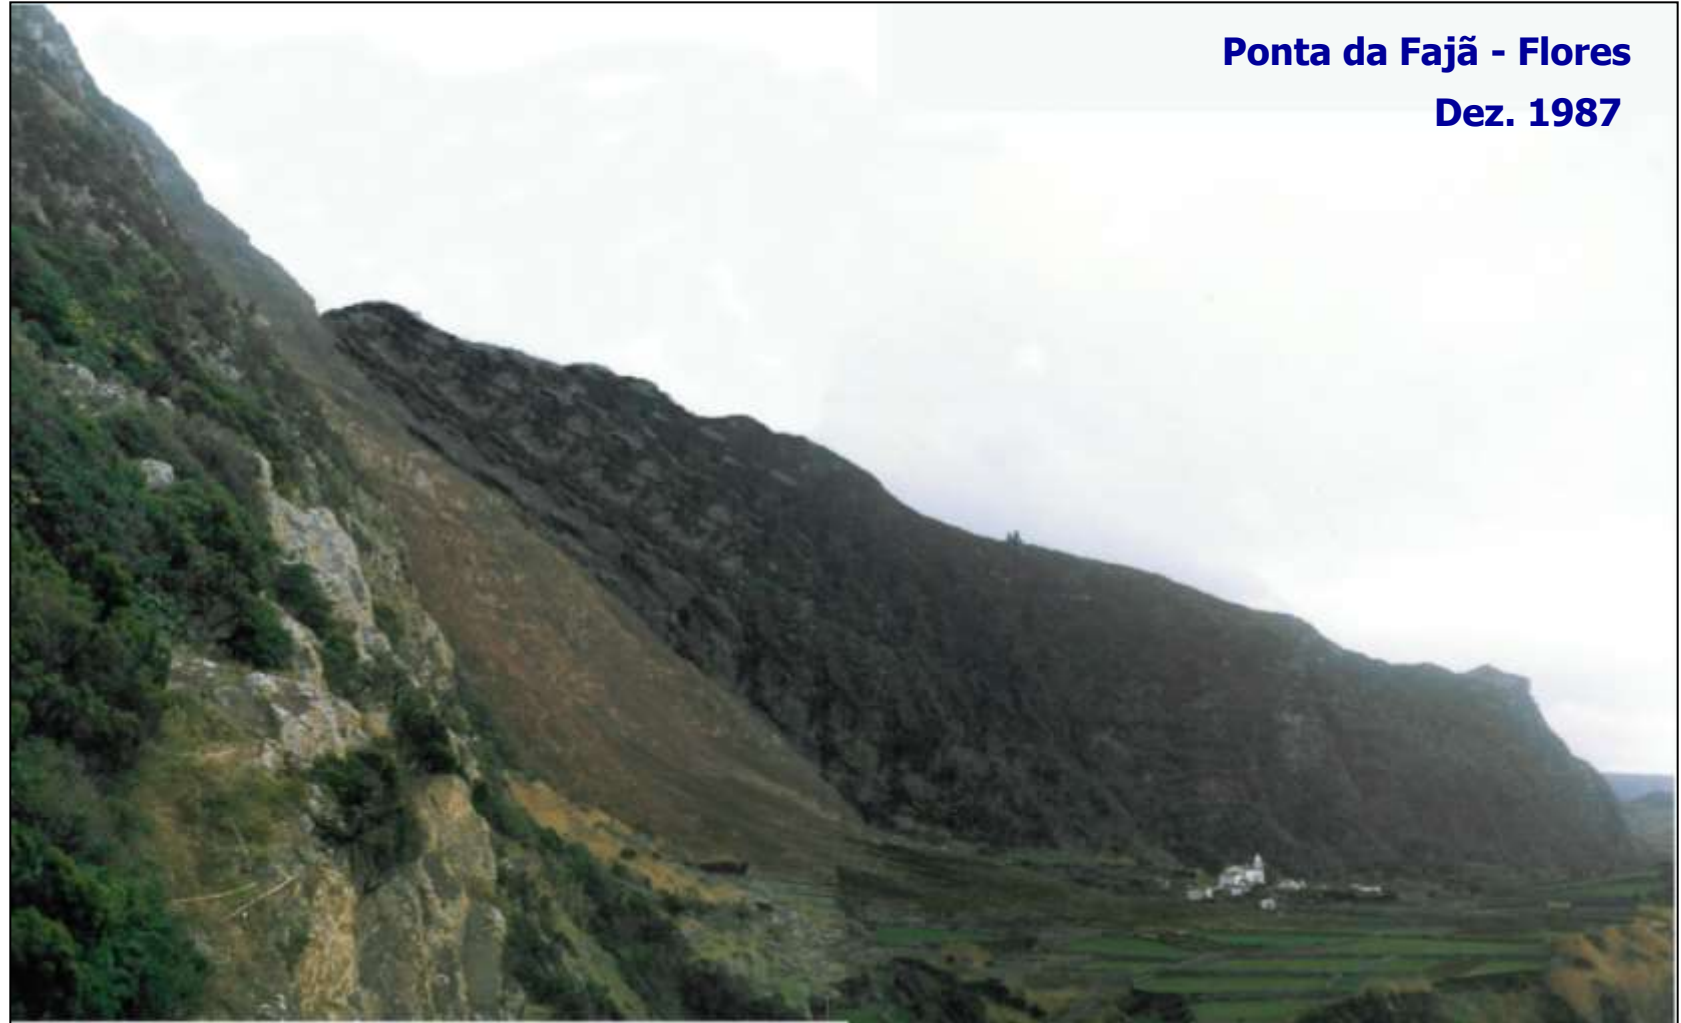
A construção na base de taludes constitui um risco...

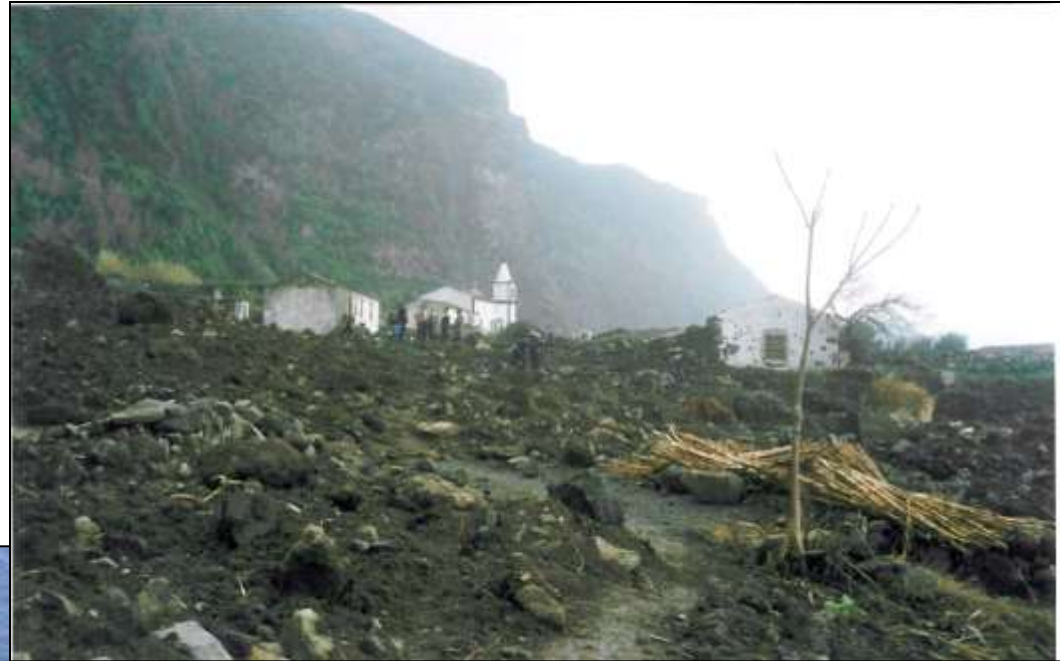
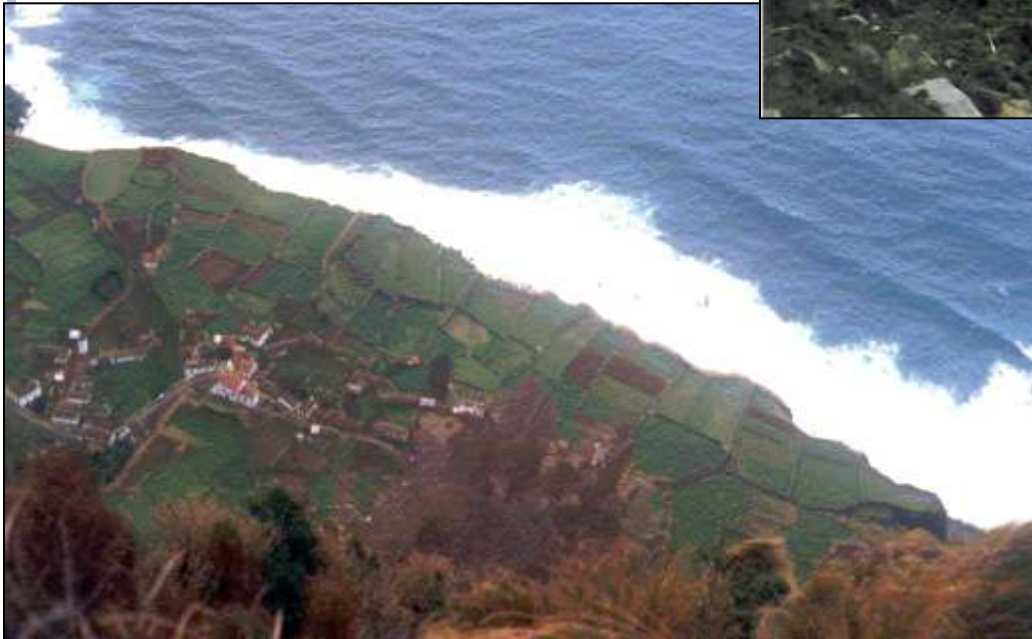
Ponta da Fajã – Flores
Dez. 1987

Conduzindo frequentemente a graves prejuizos materiais...

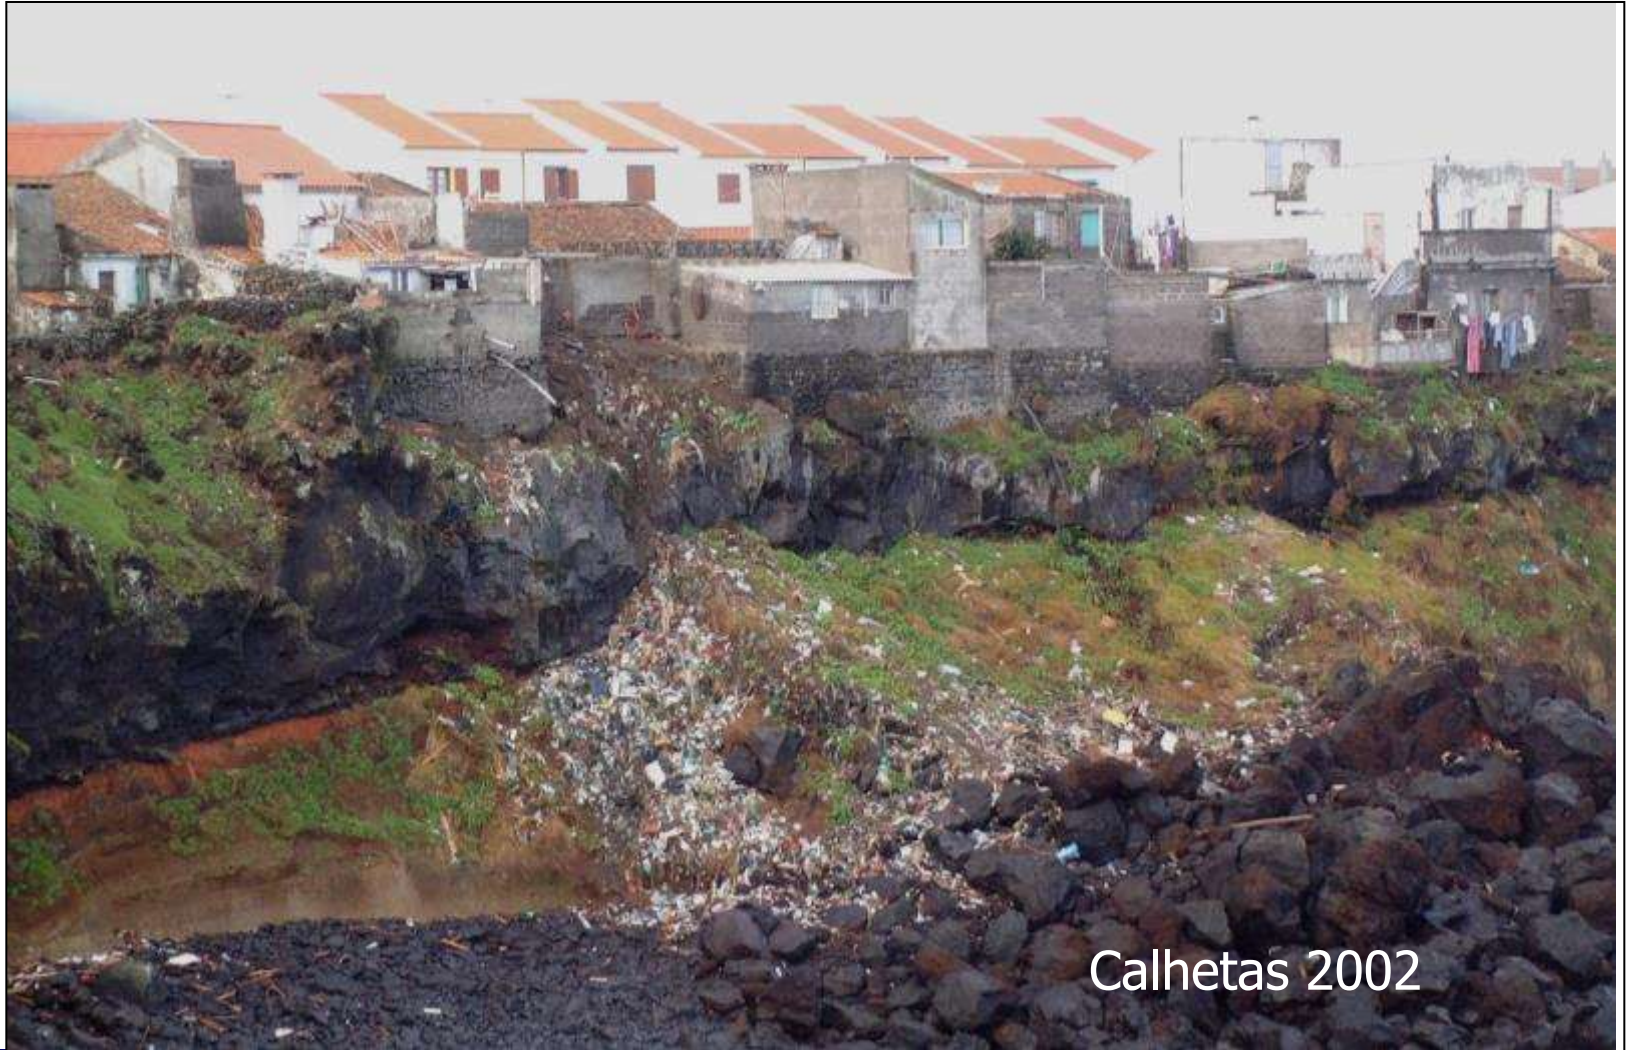
Calhetas 2002

A construção no topo de taludes/arribas, agravada pela existência de inúmeras tubagens de águas pluviais e esgotos e ainda lixos, favorece a ocorrência de instabilidades

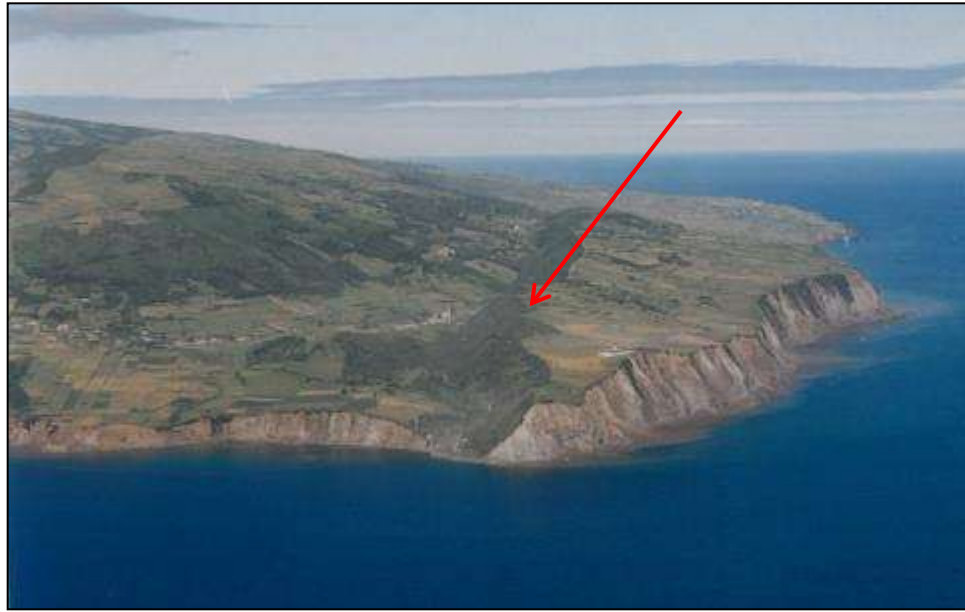
Espalhafatos - Faial 1998

A construção em zonas de falhas pode ter consequências nefastas, em caso de crise sísmica

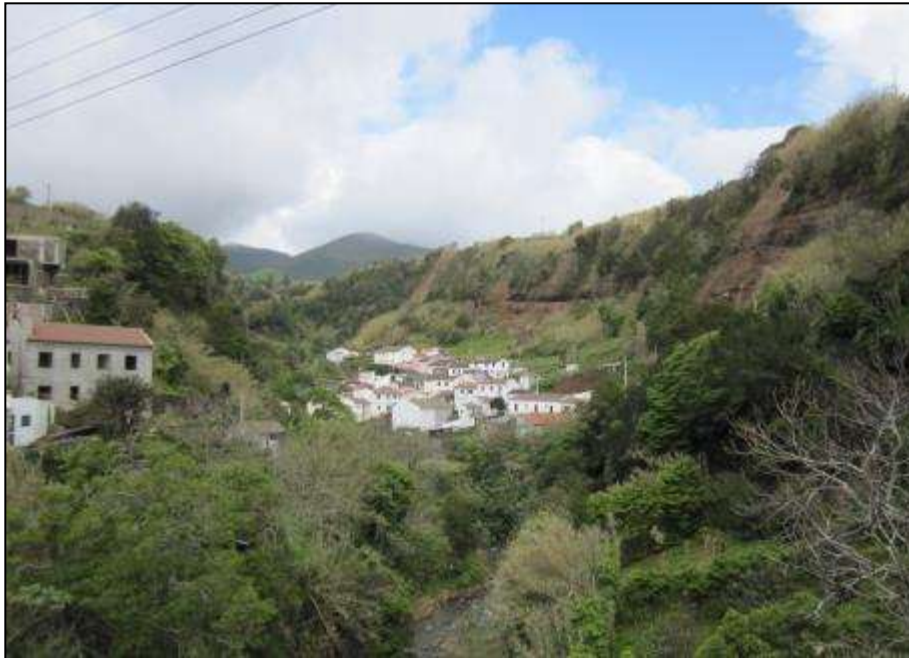
Ribeira da Praia - 2010

Existem aglomerados urbanos localizados em zonas expostas a diversos perigos:

Proximidade de taludes instáveis, leito de cheia e vales por onde poderão escoar escoadas piroclásticas ou *lahars* em caso de erupção vulcânica...e onde surgem novas construções

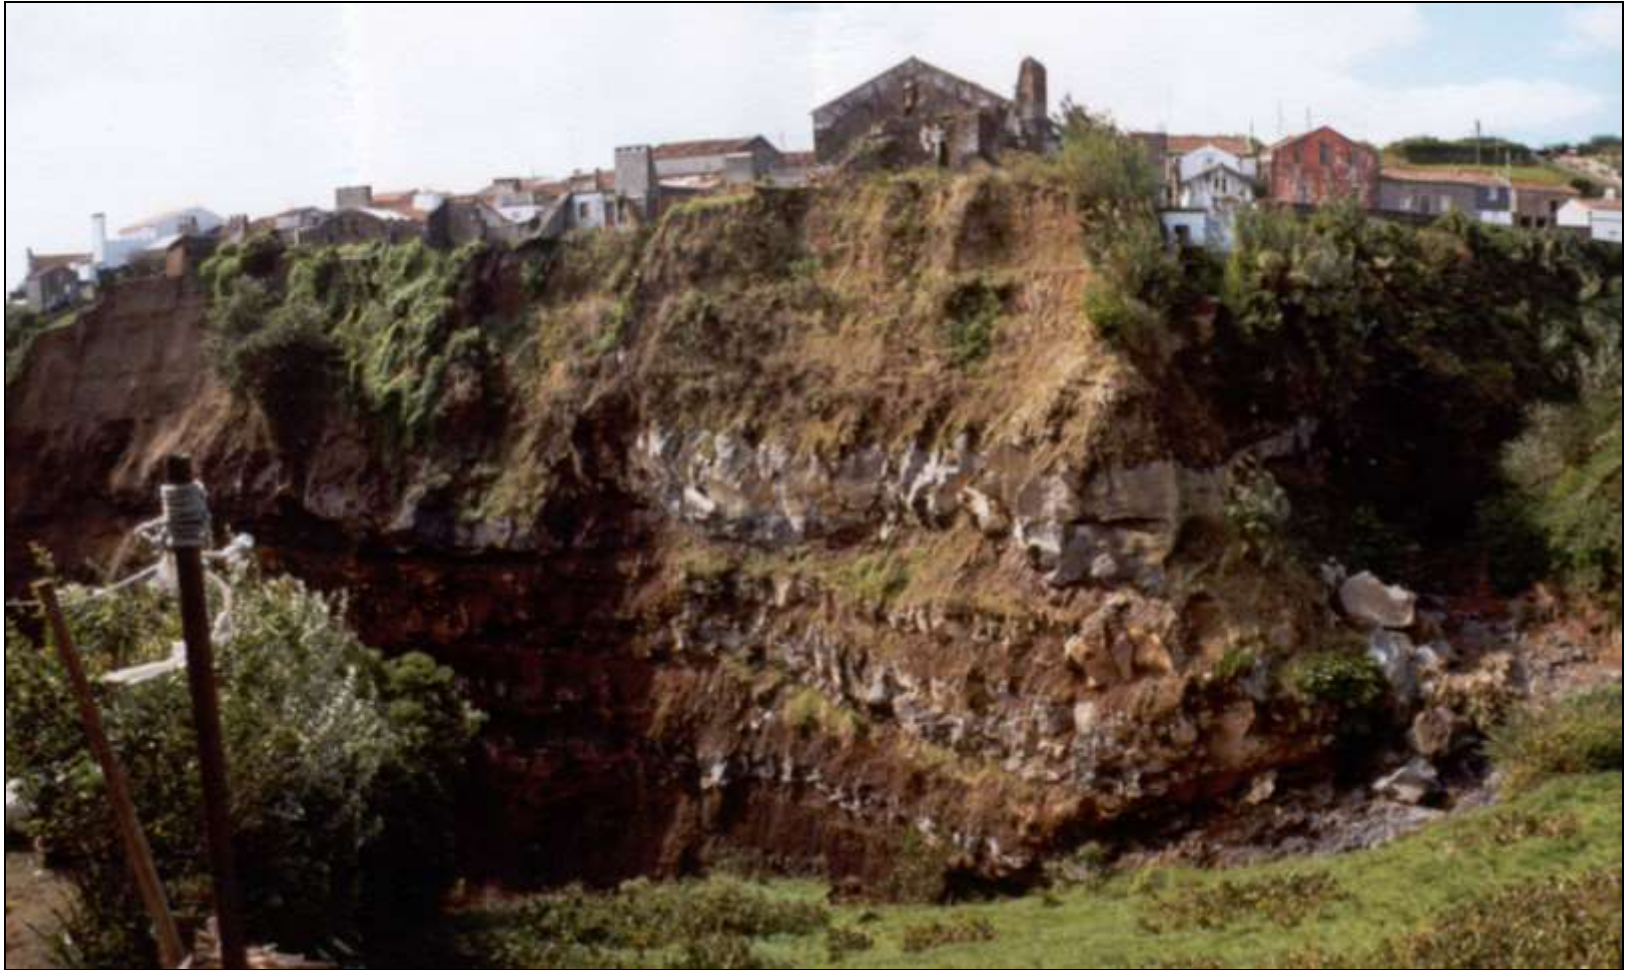
Cancela do Ferreiro - P Garça

A construção no topo de taludes que correspondem as margens de ribeiras...

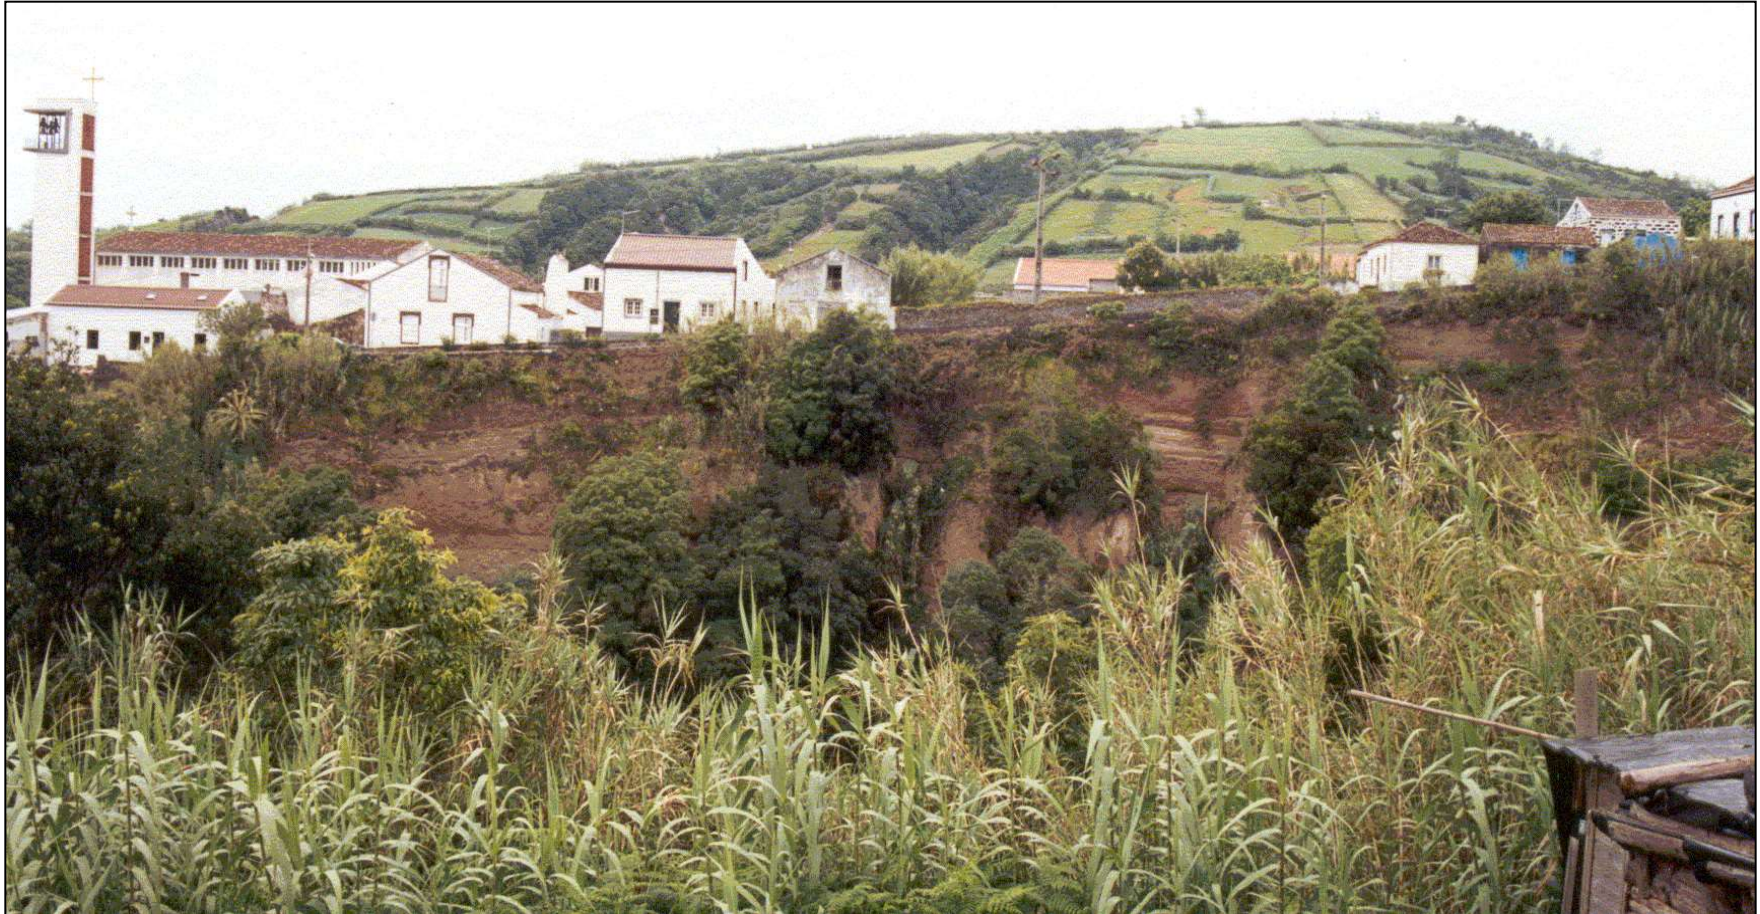
Ribeira Chã

Por vezes são os arruamentos que se encontram demasiado próximos à crista de taludes que são margens de uma ribeira...

onde a evolução do processo natural de erosão irá colocar em causa a circulação nesse arruamento

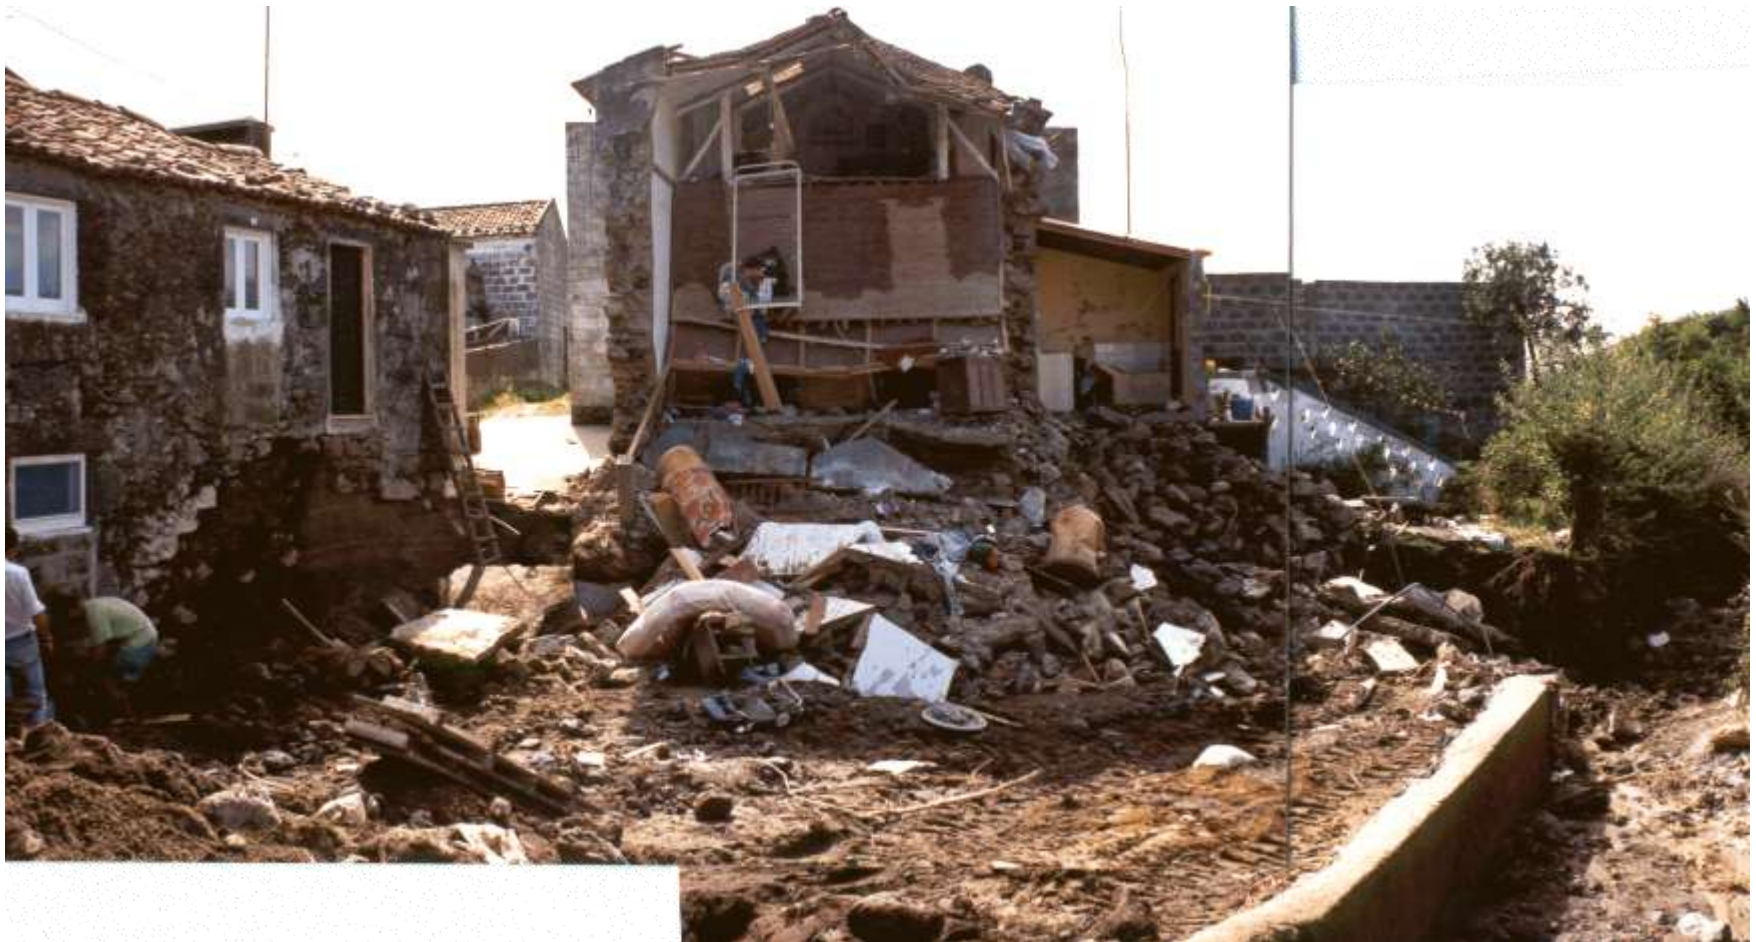
Ponta Garça - Out. 1998

A ocupação do leito de linhas de água é um problema recorrente

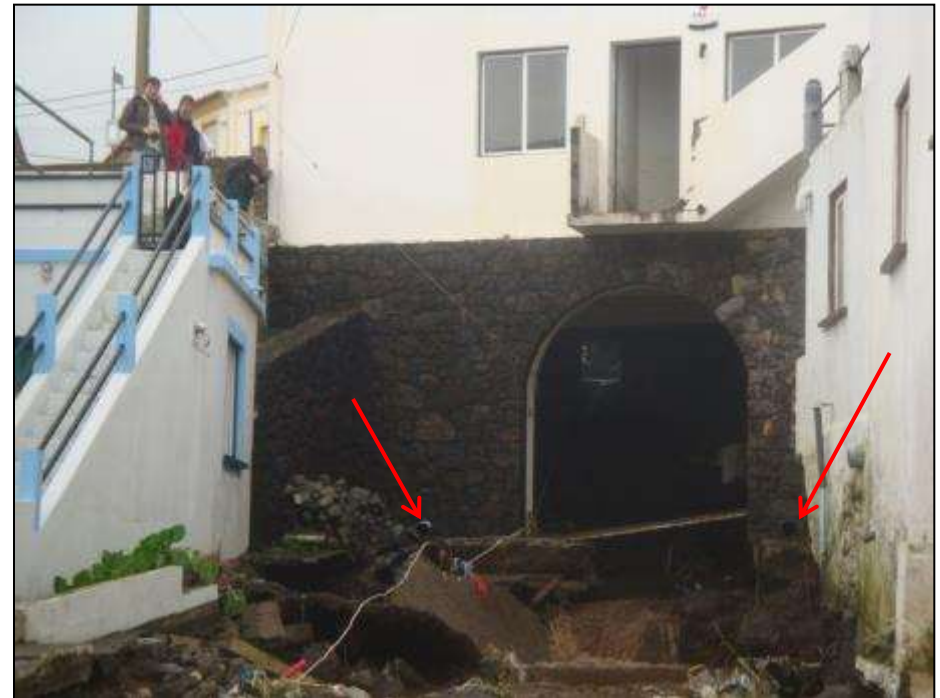
Ribeira Chã - 2010

**poderão vir a colocar em causa,
a segurança de valores
(pessoais e materiais)
existentes a jusante (por ex. a
construção de aterros no leito
de uma ribeira)**

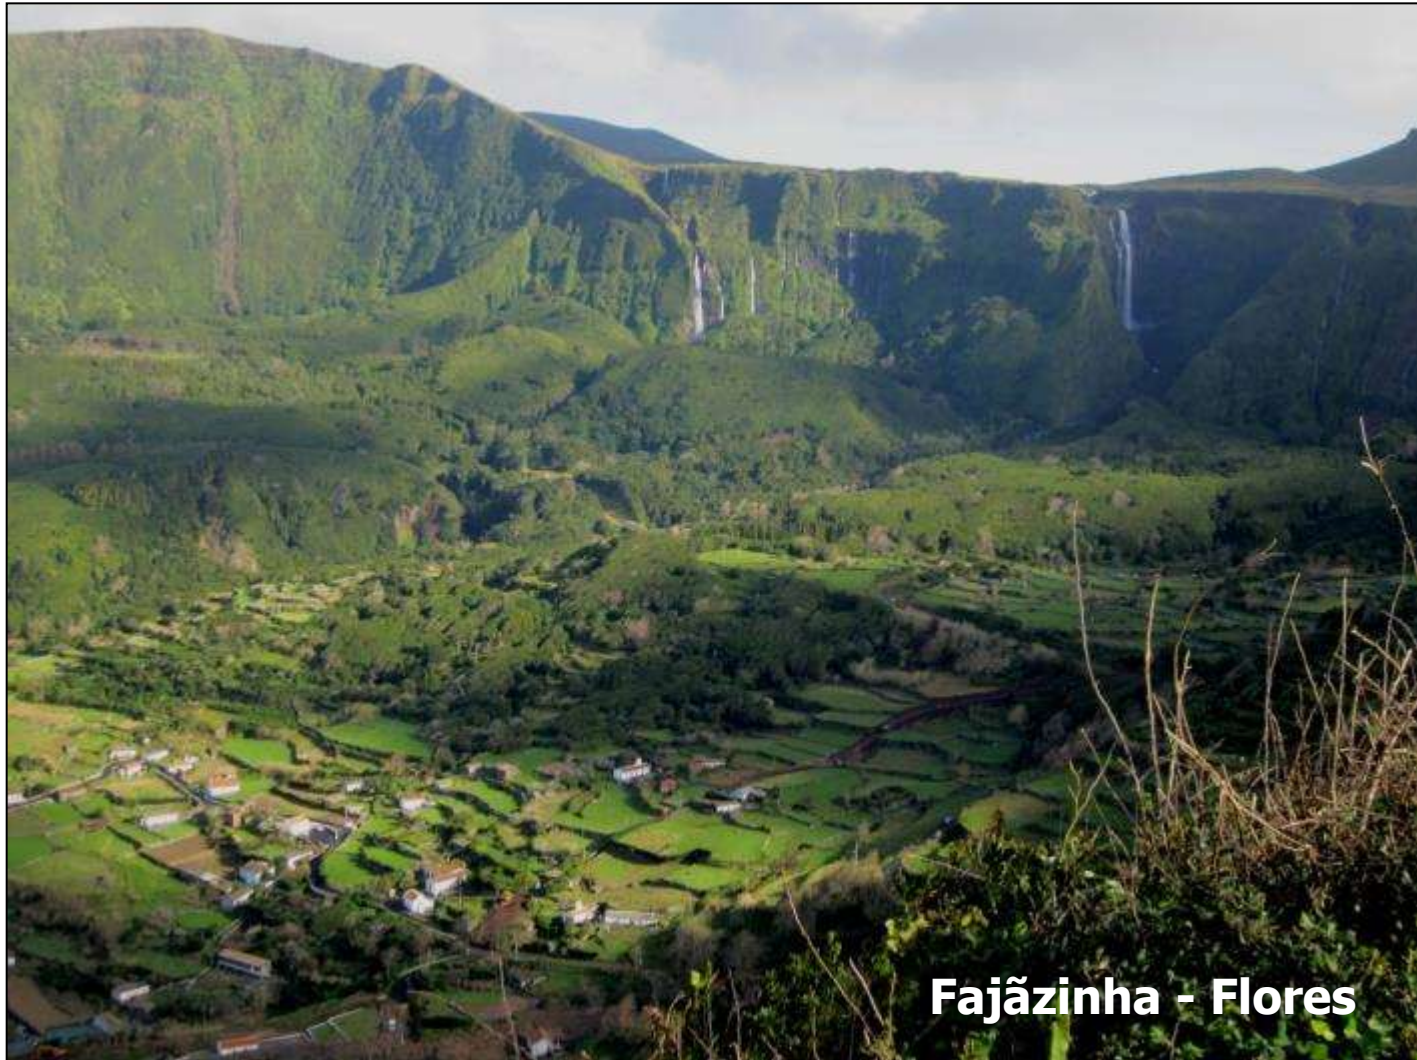
Fajãzinha - Flores

particularmente quando associada a percolação subterrânea de água nos solos de fundação...

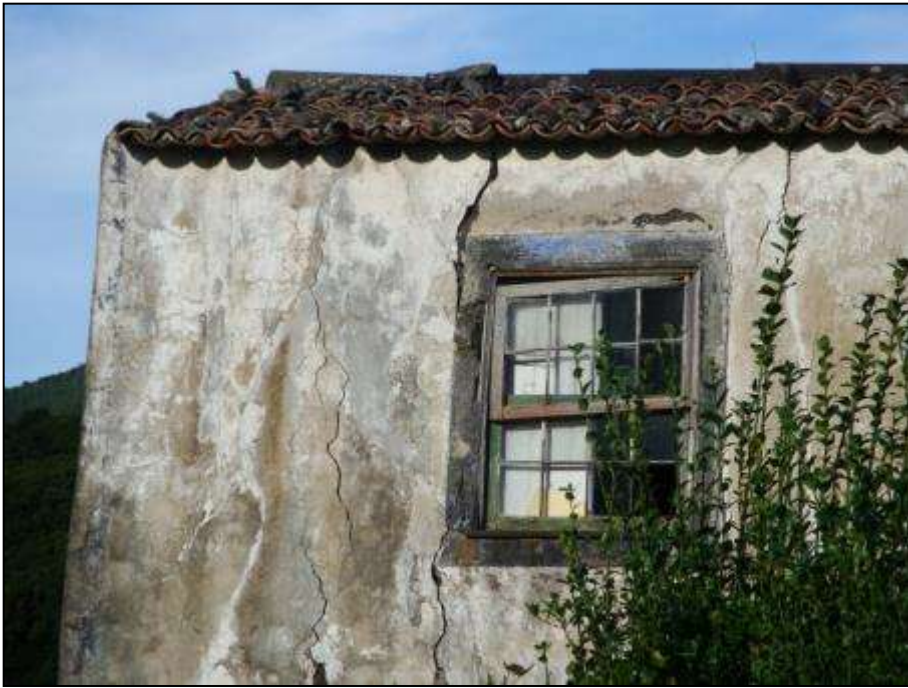
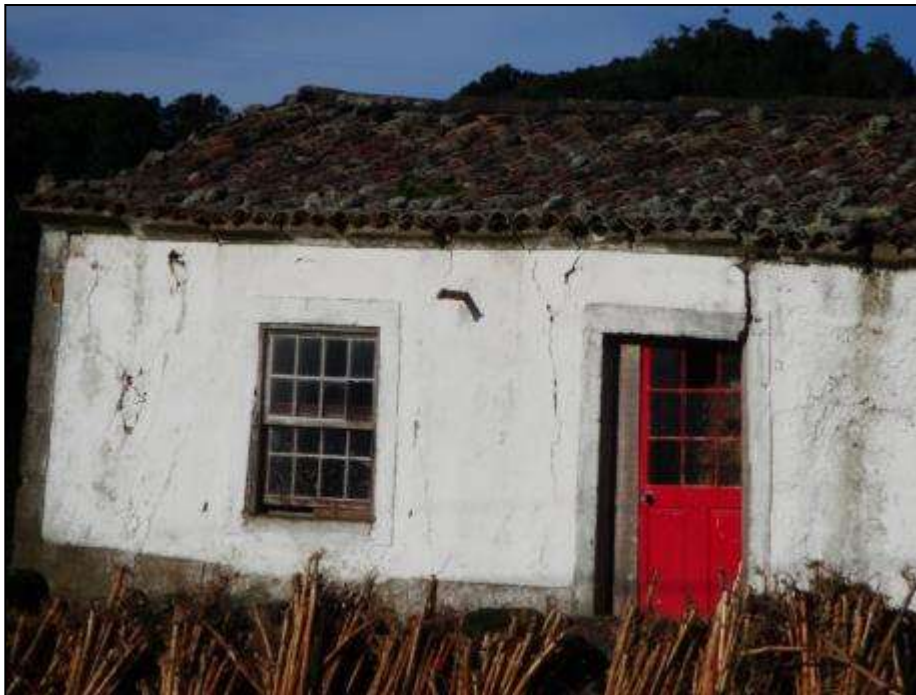
Fajãzinha - Flores

...deformações nas estruturas
das construções...

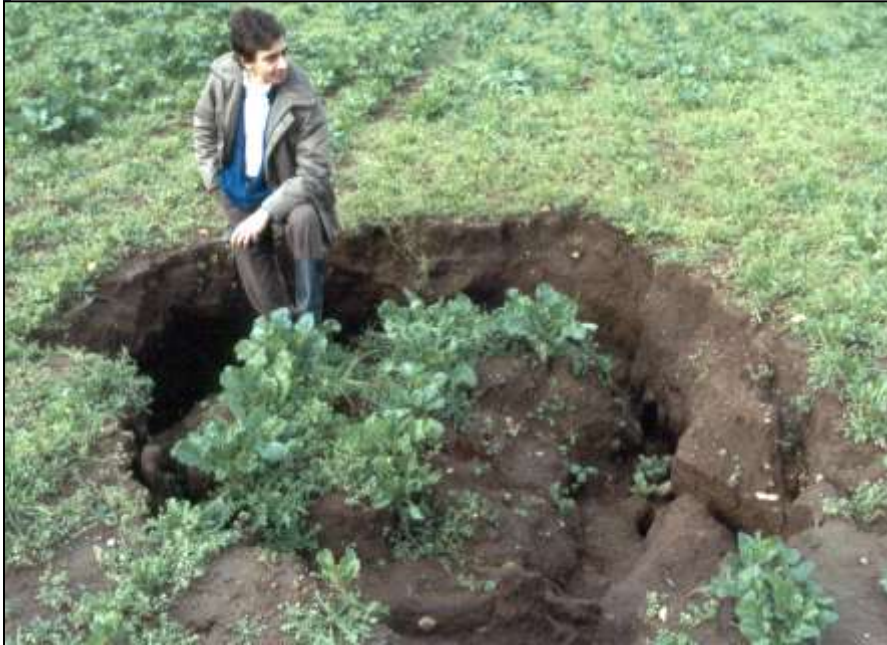
Escola Sec. Laranjeiras – P. Delgada

Embora por vezes haja indícios à superfície, da existência de cavidades em profundidade ...

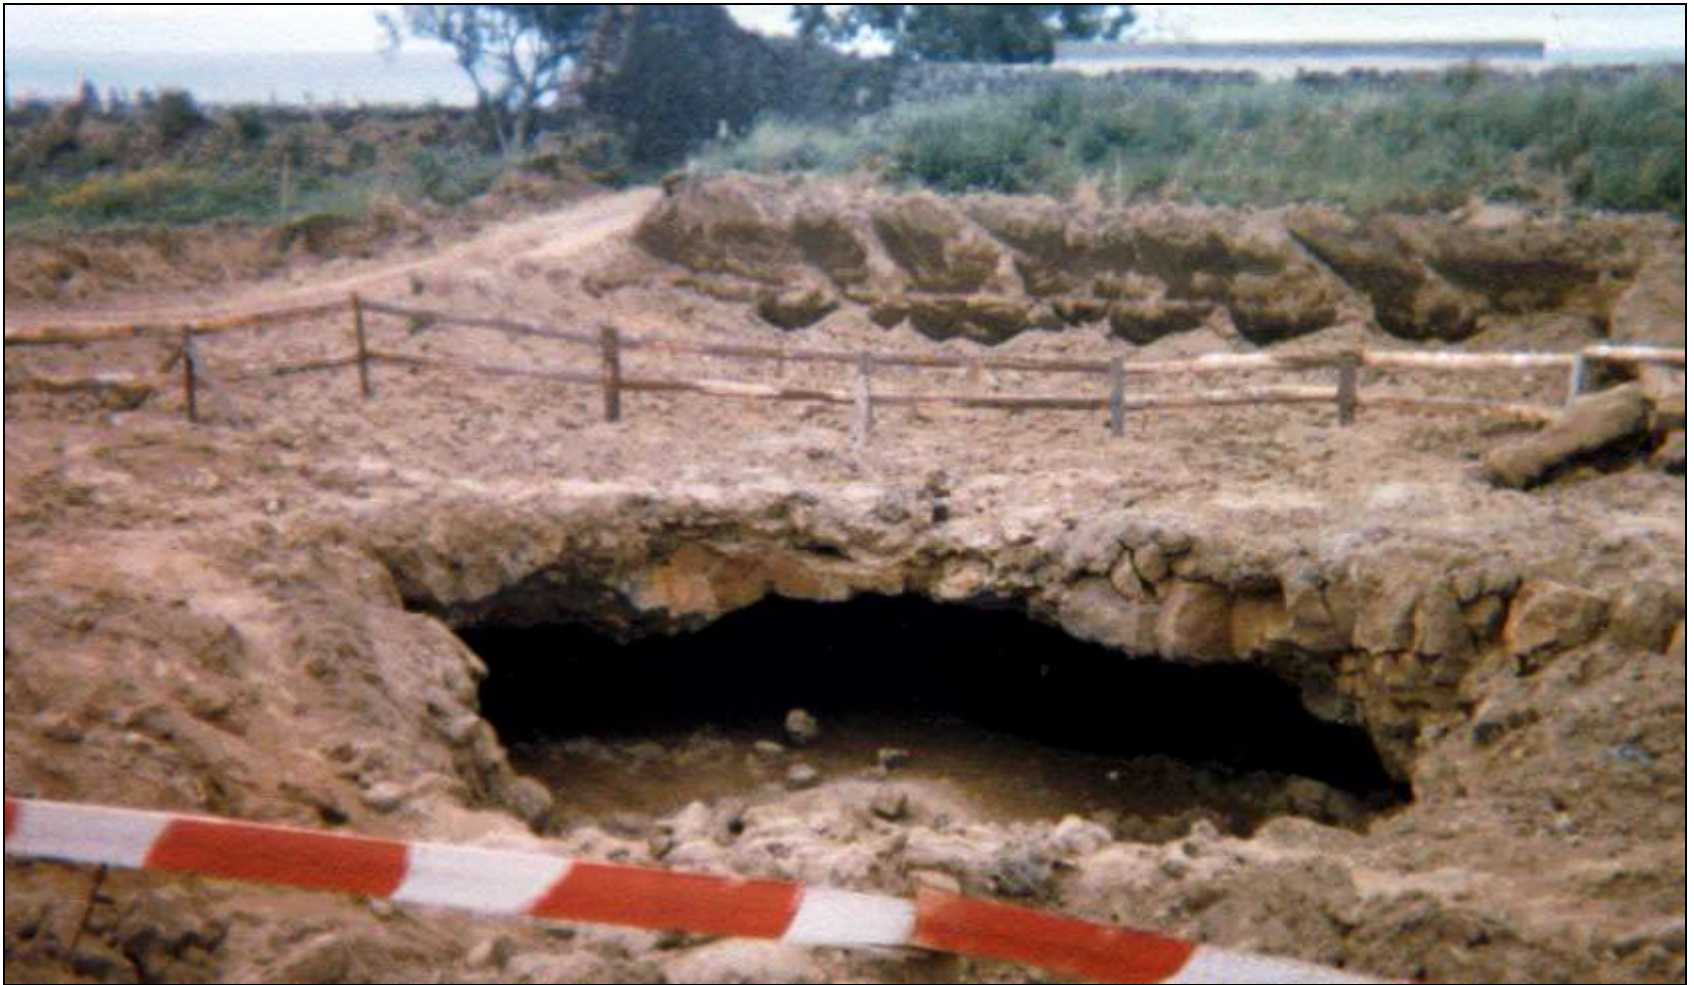
Circular a P. Delgada - Algar do Carvão

...à superfície elas não são detetáveis
