RESUMO NÃO TÉCNICO

*Exploração da Pedreira de Inertes Piroclásticos
do Pico das Contendas - Nortenhazores, S.A.*

Universidade dos Açores
Gabinete de Gestão e Conservação da Natureza
Janeiro de 2010

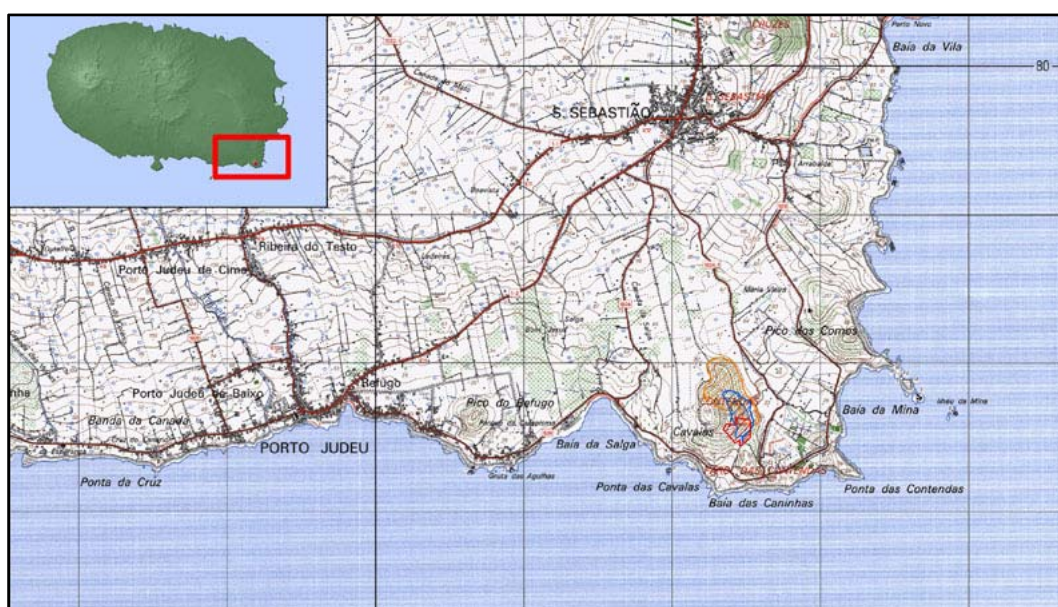
Figura 1 – Localização da exploração de Inertes de Nortenhazores, S.A.

Localizada no sítio da Ponta das Contendas (Figura 1), freguesia da Vila de São Sebastião, concelho de Angra do Heroísmo, num morro piroclástico denominado Pico das Contendas, a exploração de massas minerais, propriedade da empresa Nortenhazores, S.A., encontra-se enquadrada a Este pela zona balnear da Salga, a Sul pelo Farol da Ponta das Contendas, e a Oeste pelos ilhéus da Greta, do Garajau e da Mina.

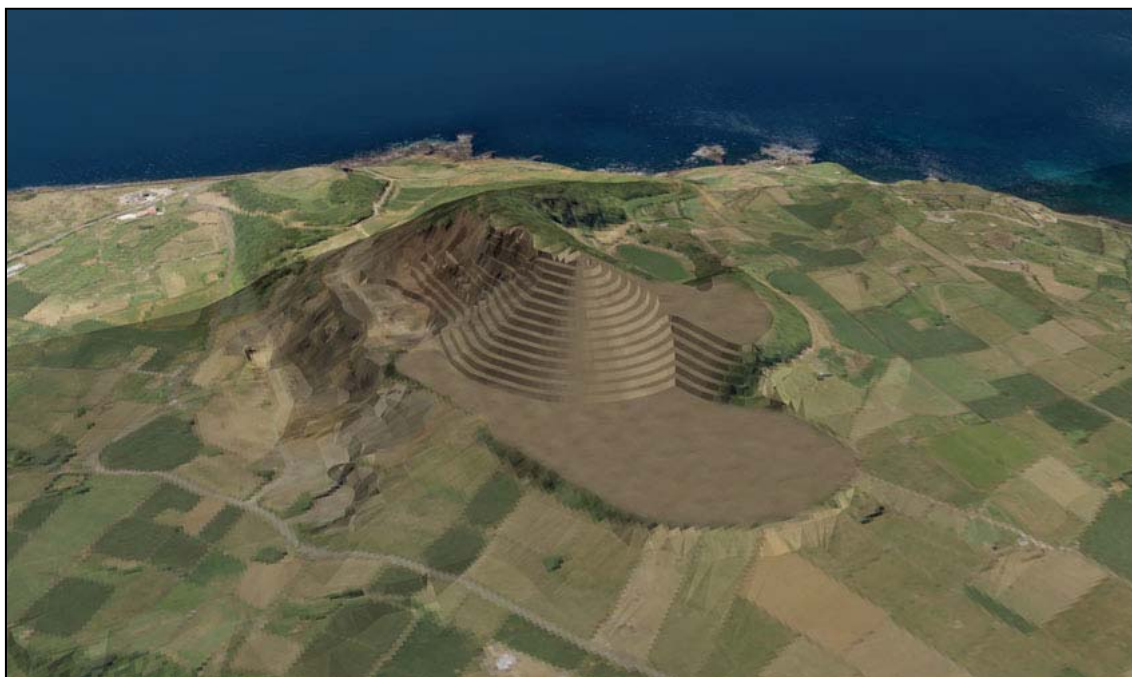
Figura 4 – Modelo 3D para a Alternativa B (antes da recuperação ambiental e paisagística).

Nesta alternativa, propõe-se a expansão da exploração para Norte da localização presente, procedendo-se à extracção da *bagacina* de cima para baixo, em patamares com altura nunca superior a 5 metros (Figura 3).

A área plana abrangida por esta alternativa será de aproximadamente 4,2 ha, sendo a limitação dada pela cota dos 100 metros.

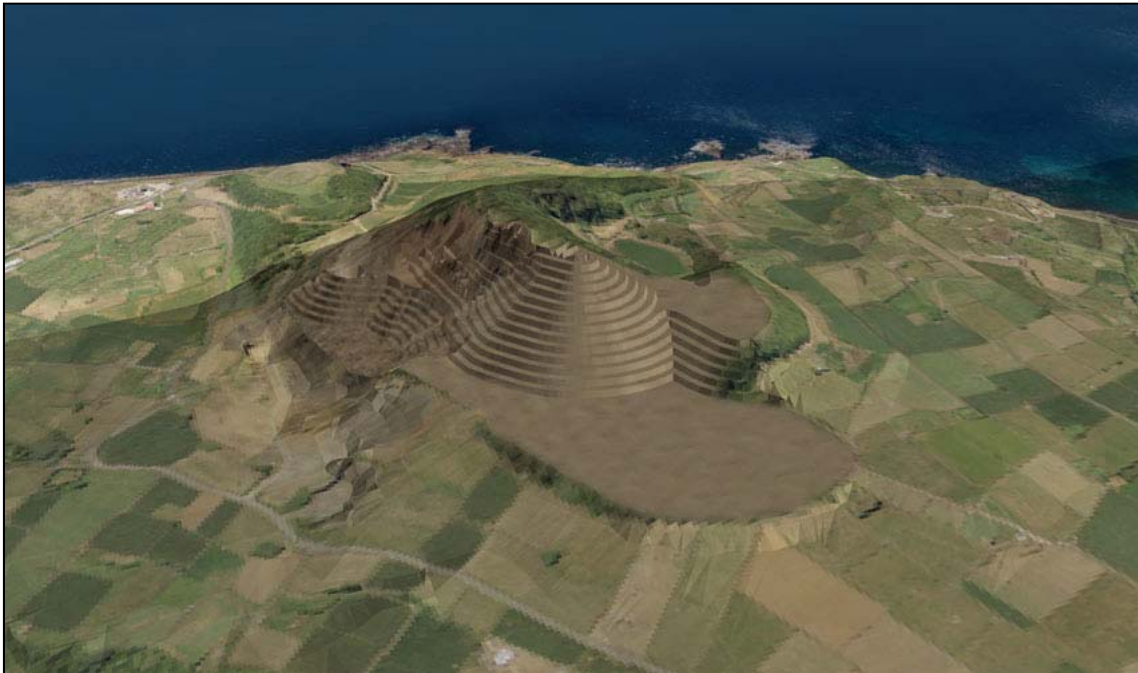
Figura 5 – Modelo 3D para a Alternativa B (antes da recuperação ambiental e paisagística).

A terceira e última alternativa proposta, é em muito semelhante à Alternativa B, sendo diferenciada pela extensão proposta. Em vez da restrição de cota ser dada pelos 100 metros, esta será aos 70 metros, passando a área plana total abrangida a ser de 9,4 ha (Figura 4).

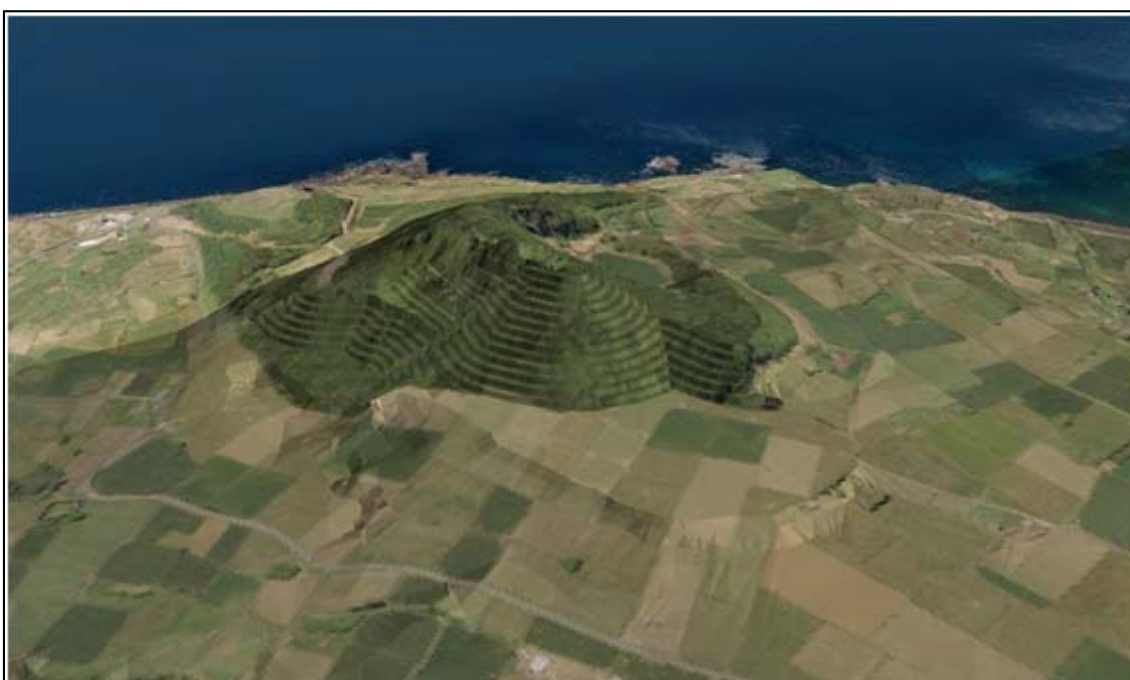
Figura 6 – Modelo 3D da paisagem após recuperação ambiental e paisagística.

Em termos de aspecto visual, a Figura 5 apresenta um modelo 3D do Pico das Contendas, com a recuperação da paisagem nas partes mais declivosas, com vegetação natural (Urze, Pau Branco e Faia da Terra), e com a recriação dos *serrados*, na zona mais plana.
